**KOMPLETTERANDE UNDERSÖKNINGAR HALLUNDA  
4:20 OCH HALLUNDA 4:34, BOTKYRKA  
GRUNDVATTEN OCH GRAVHÖG**

2021-05-11

UPPDRAGSNAMN  
Kompletterande MMU Hallunda  
gård

UPPDRAGSNUMMER  
10295622

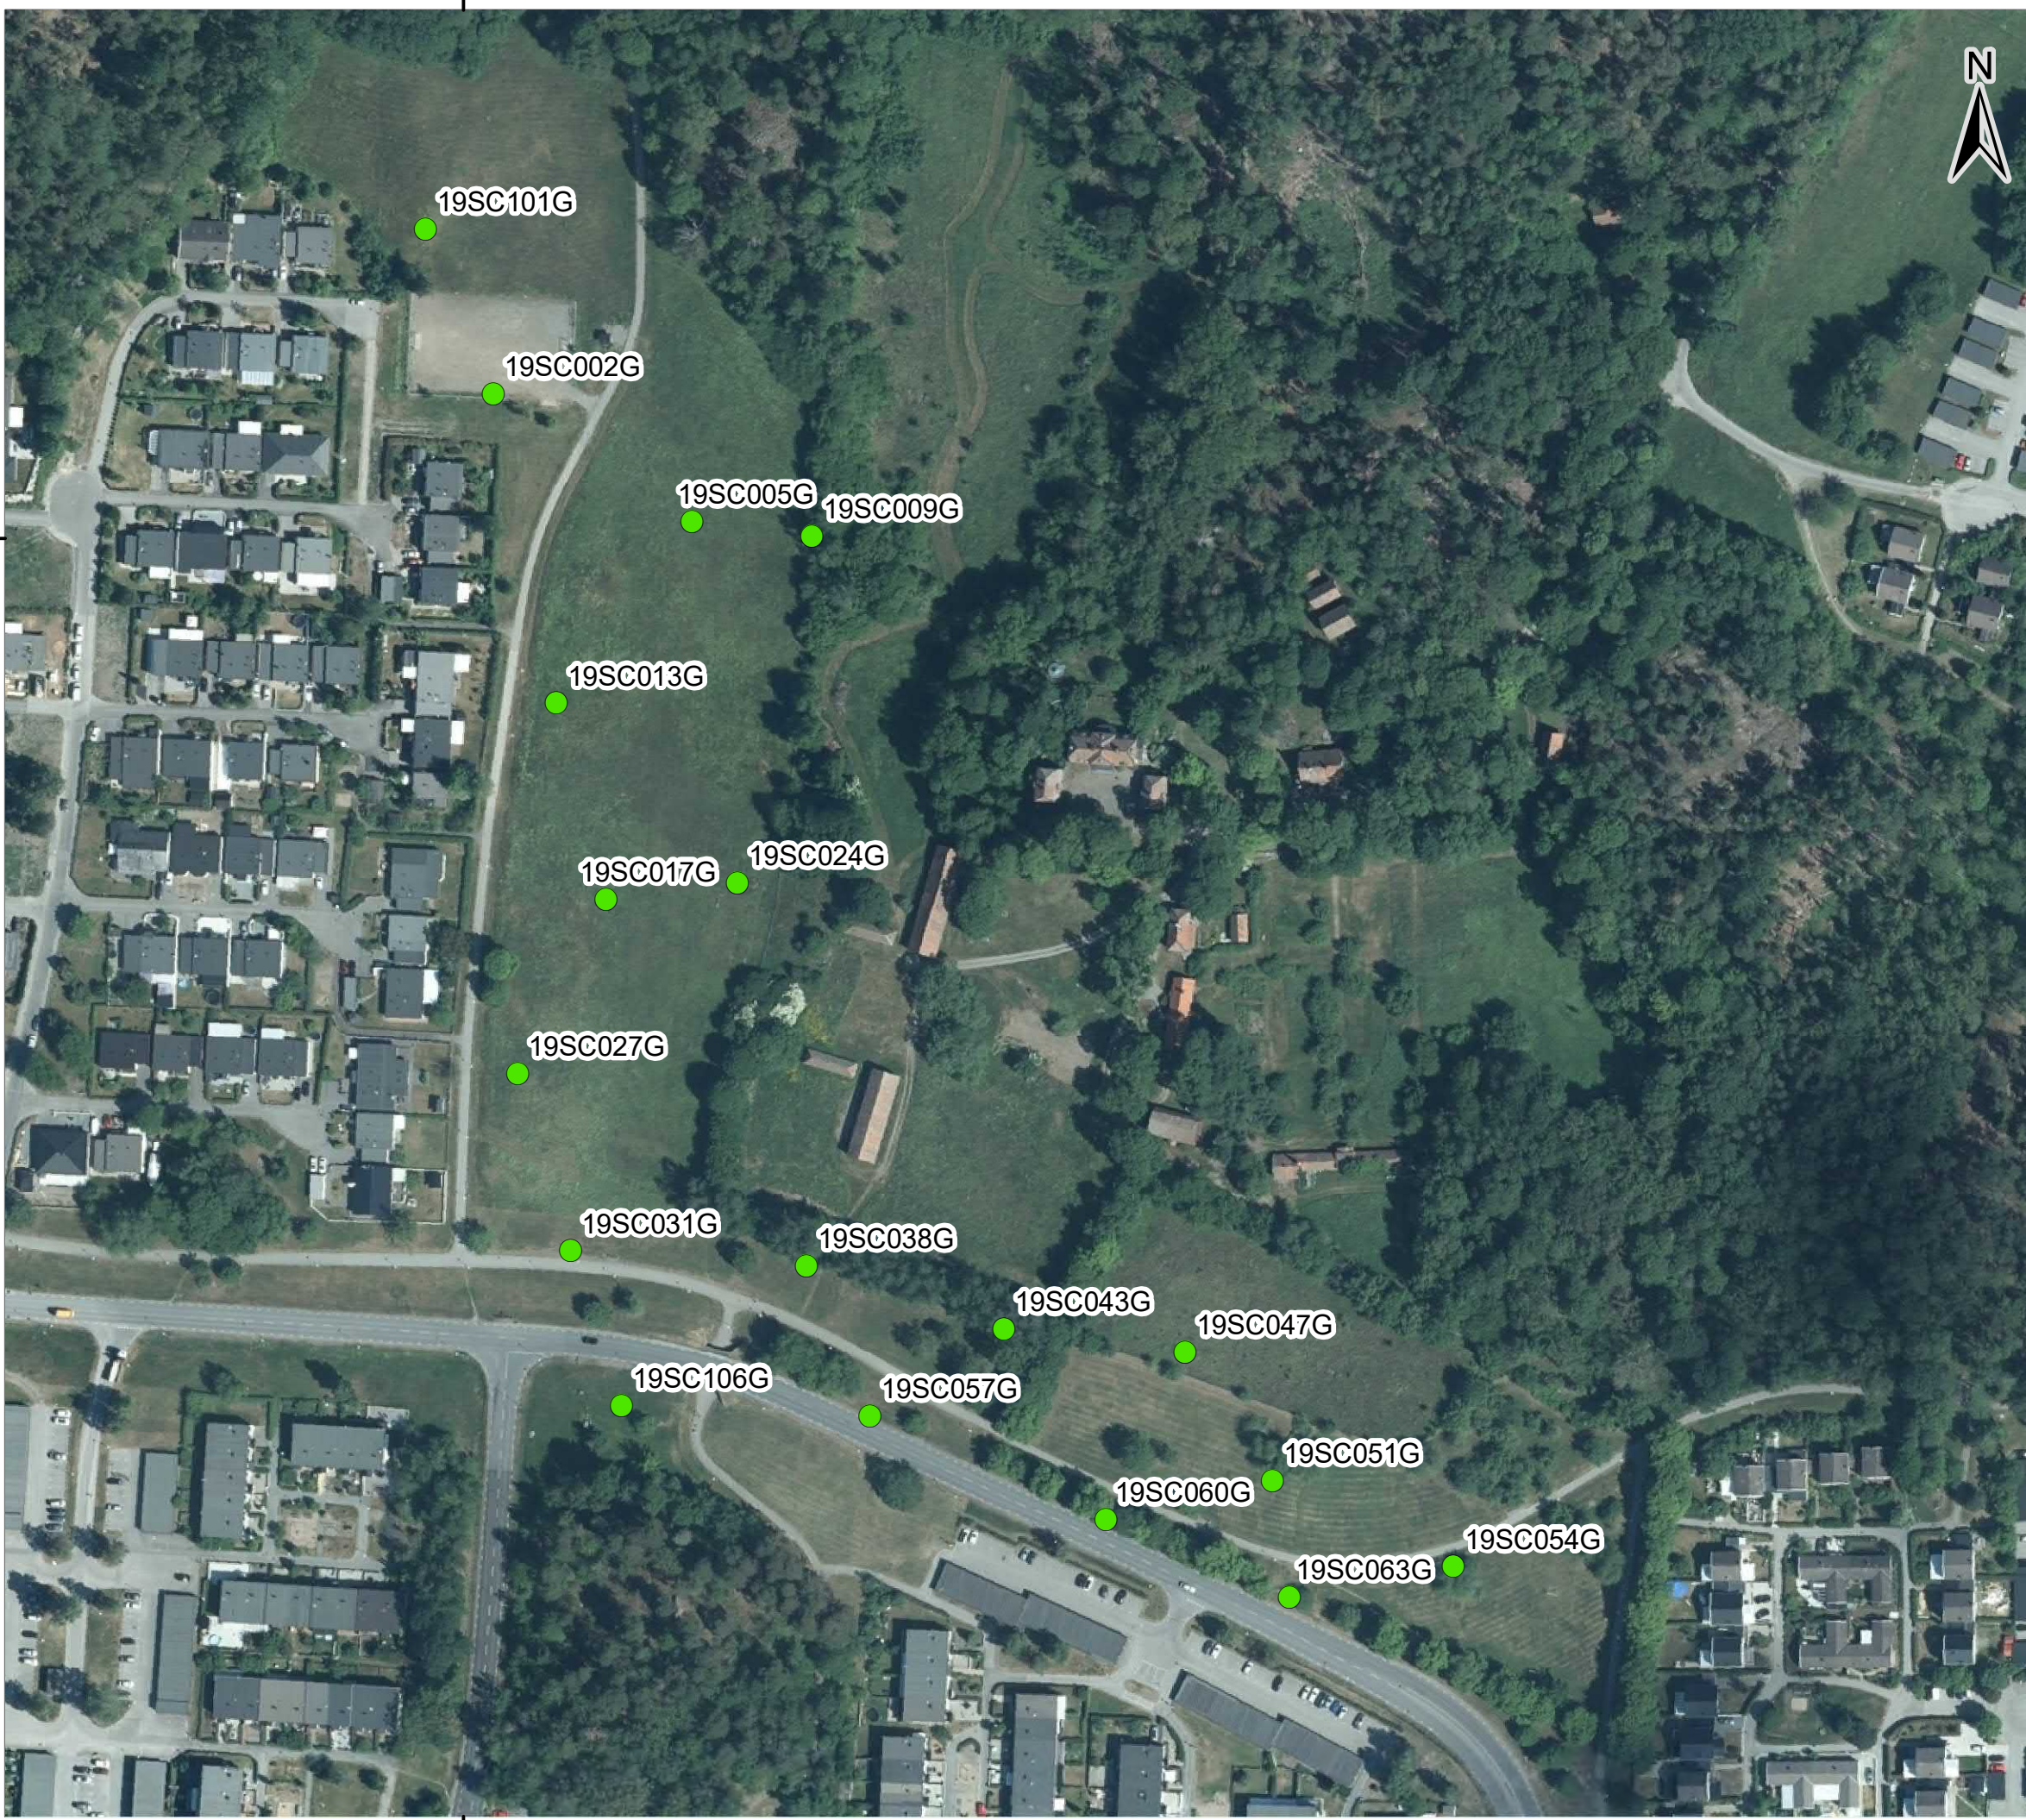
Provpunkternas läge återfinns i ritning N 202. Fältnoteringar och analysresultat redovisas i Bilaga 1a respektive Bilaga 2a.

För att försöka bedöma omfattningen och utbredning av de påträffade ämnena utfördes en tredje provtagning i ytterligare sju grundvattenrör fördelade över området. I de flesta proverna påträffades alifater och låga halter toluen. Aceton och tert-butylalkohol påträffades inte i något prov. I tre av dessa vattenprov analyserades även E.coli, odlingsbara mikroorganismer och långsamväxande bakterier för att undersöka eventuell påverkan från avloppsvatten och dagvatten. E.coli detekterades inte, således bedöms inte påverkan förekomma från avloppsvatten. I prov 19SC031 påvisas höga halter mikroorganismer och bakterier vilket indikerar påverkan från mark- eller dagvatten. I detta prov påvisas högst halter av alifater C8-C10. Detta indikerar inläckage av mark- och eller dagvatten vilket kan vara orsaken till de förhöjda halterna av alifater.

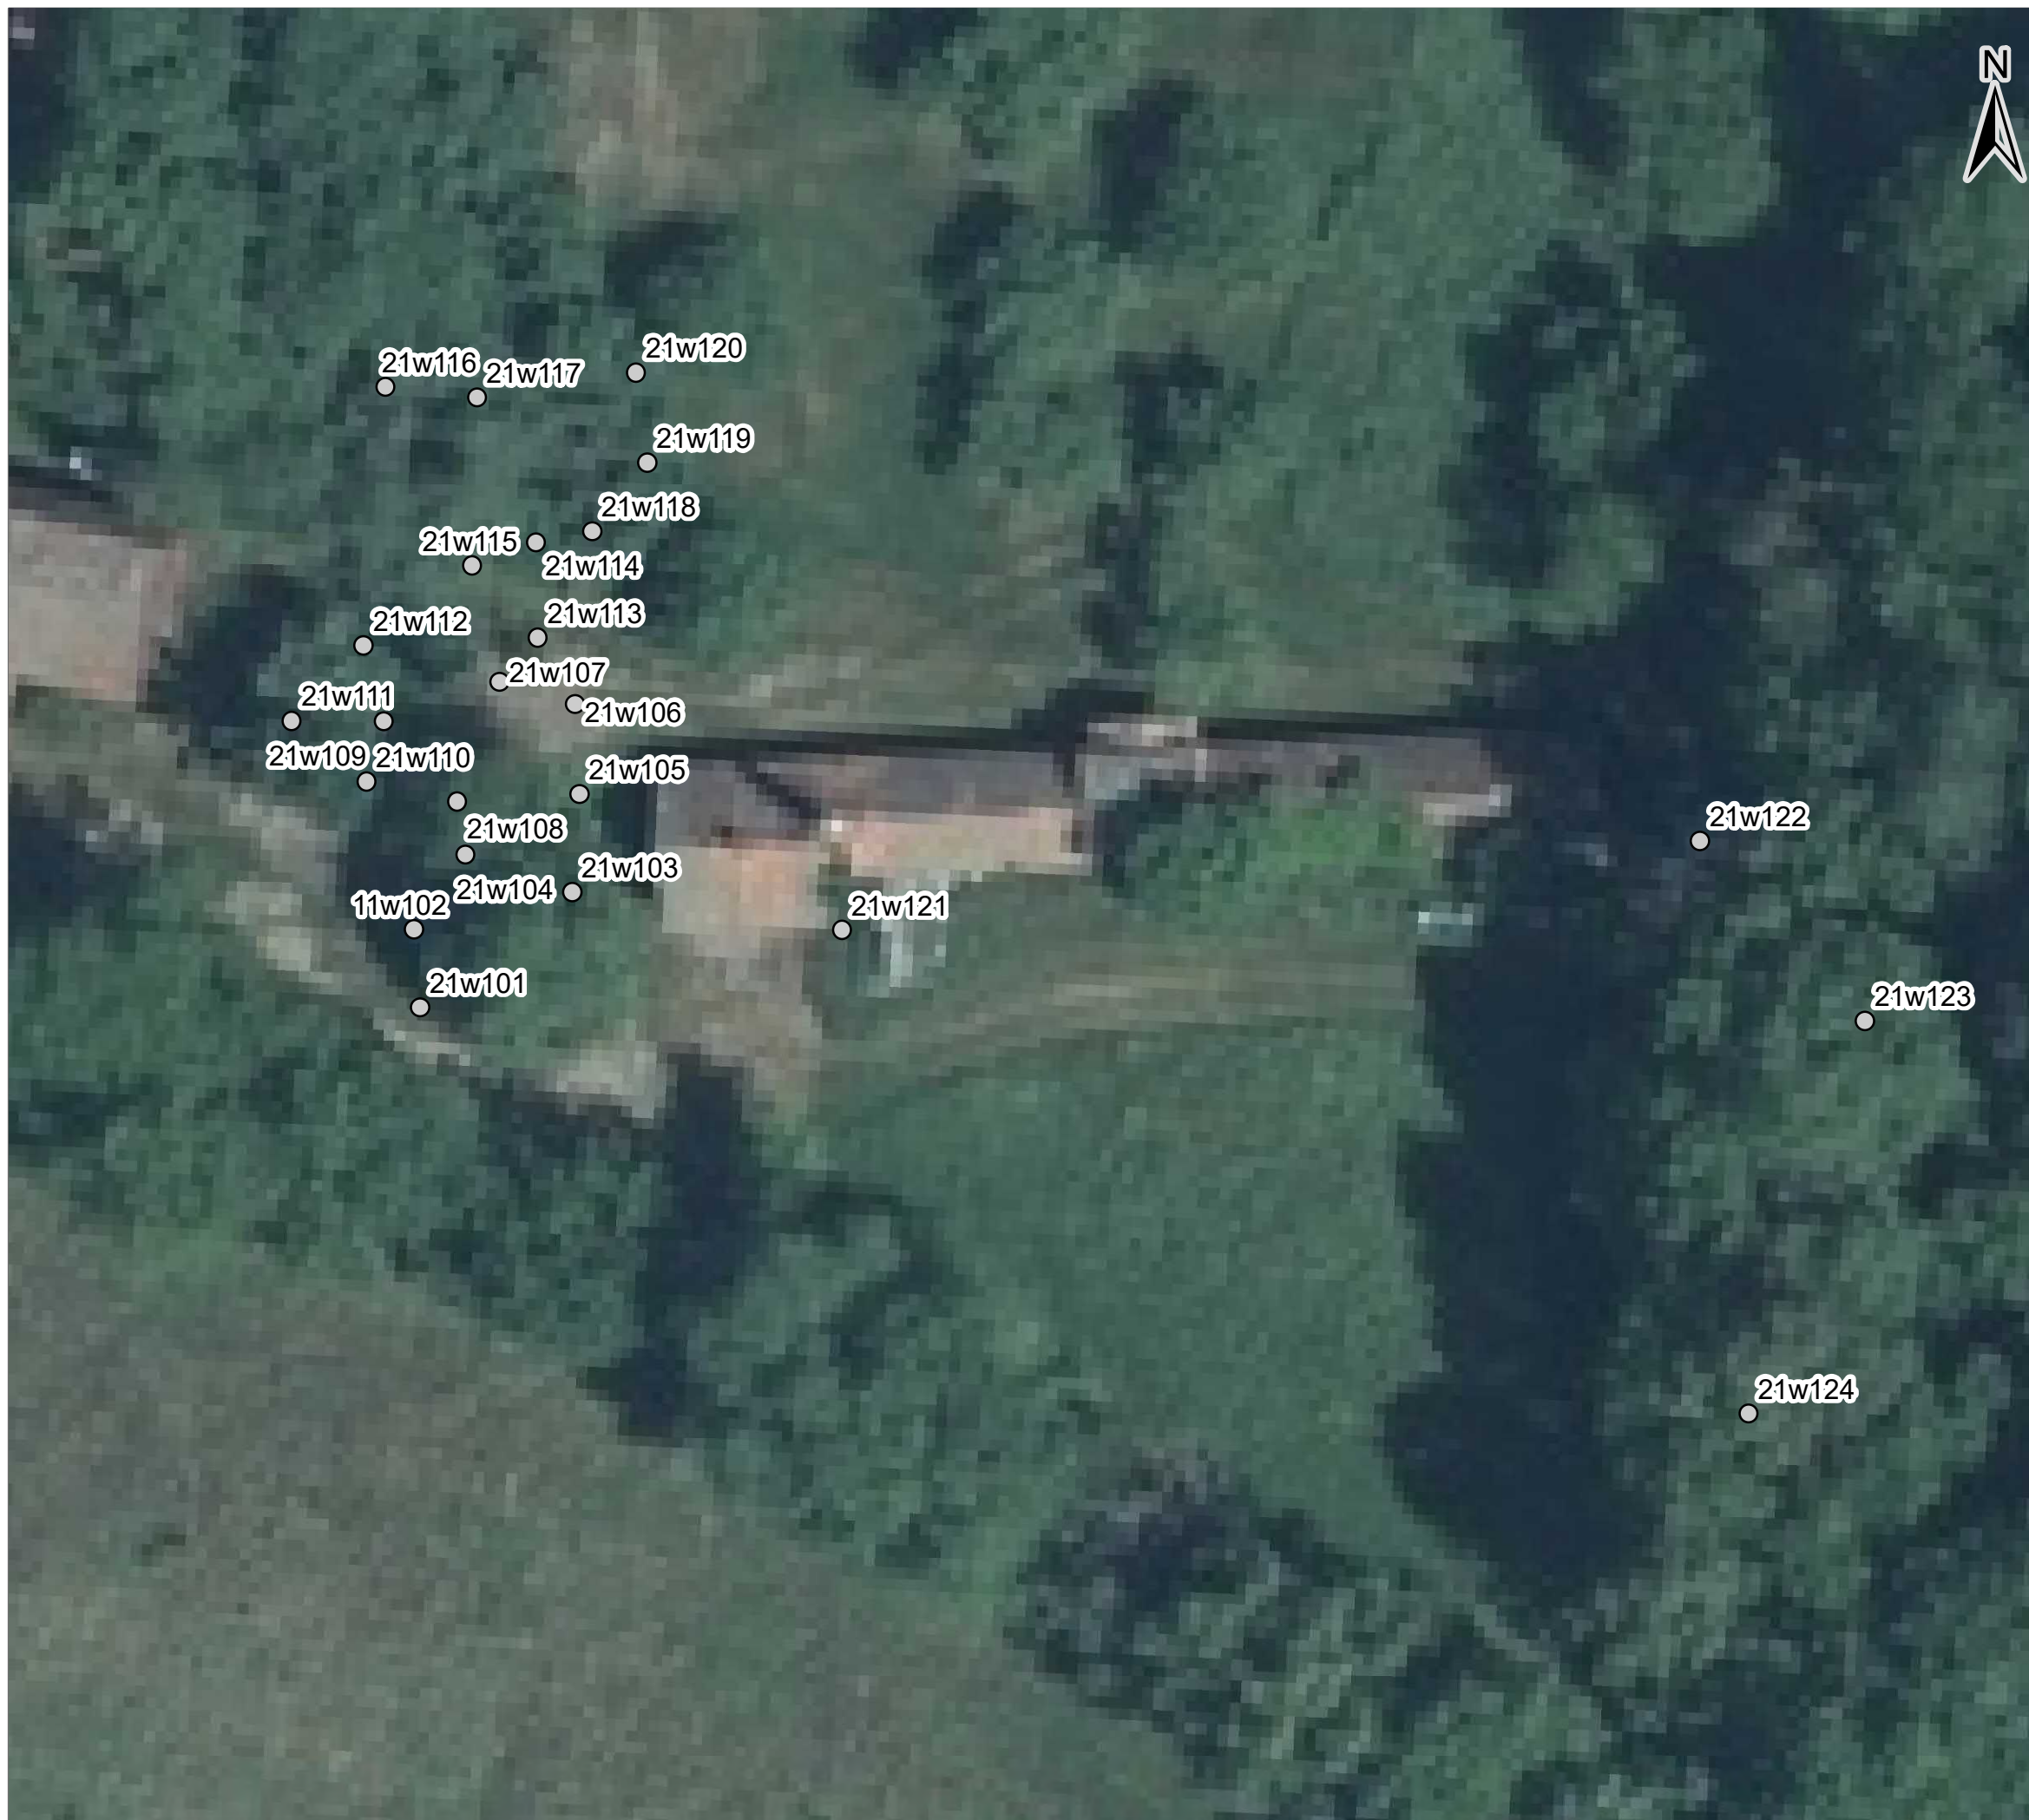
Provpunkternas läge återfinns i ritning N 203 och analysresultat redovisas respektive Bilaga 2a.

I prover tagna öster om orangeriet påträffas i ett prov Summa DDT över riktvärdet för MKM. Detta prov togs i området där det bedömdes finnas rester av det gamla växthuset.
