PM – BERGSSYN AV GRINDSTUGAN

På aktuell fastighet, Grindstugan (Snäckstavik Kv. 3:110) i Grödinge, Botkyrka kommun, planeras nybyggnation av friliggande villor, parhus, se Figur 1.

WSP har, på uppdrag av Skogsbolaget Snäckstavik AB, utfört en översiktlig bergsyn av befintliga bergsslänter i anslutning till planerade bostadsområdet med syfte att bedöma risken för blocknedfall och ras. Bergsynen utfördes den 2022-05-17 av geologerna Jussara Lourenco och Robin Nohall. Peter Santesson (Synk arkitektur) var även med på plats.

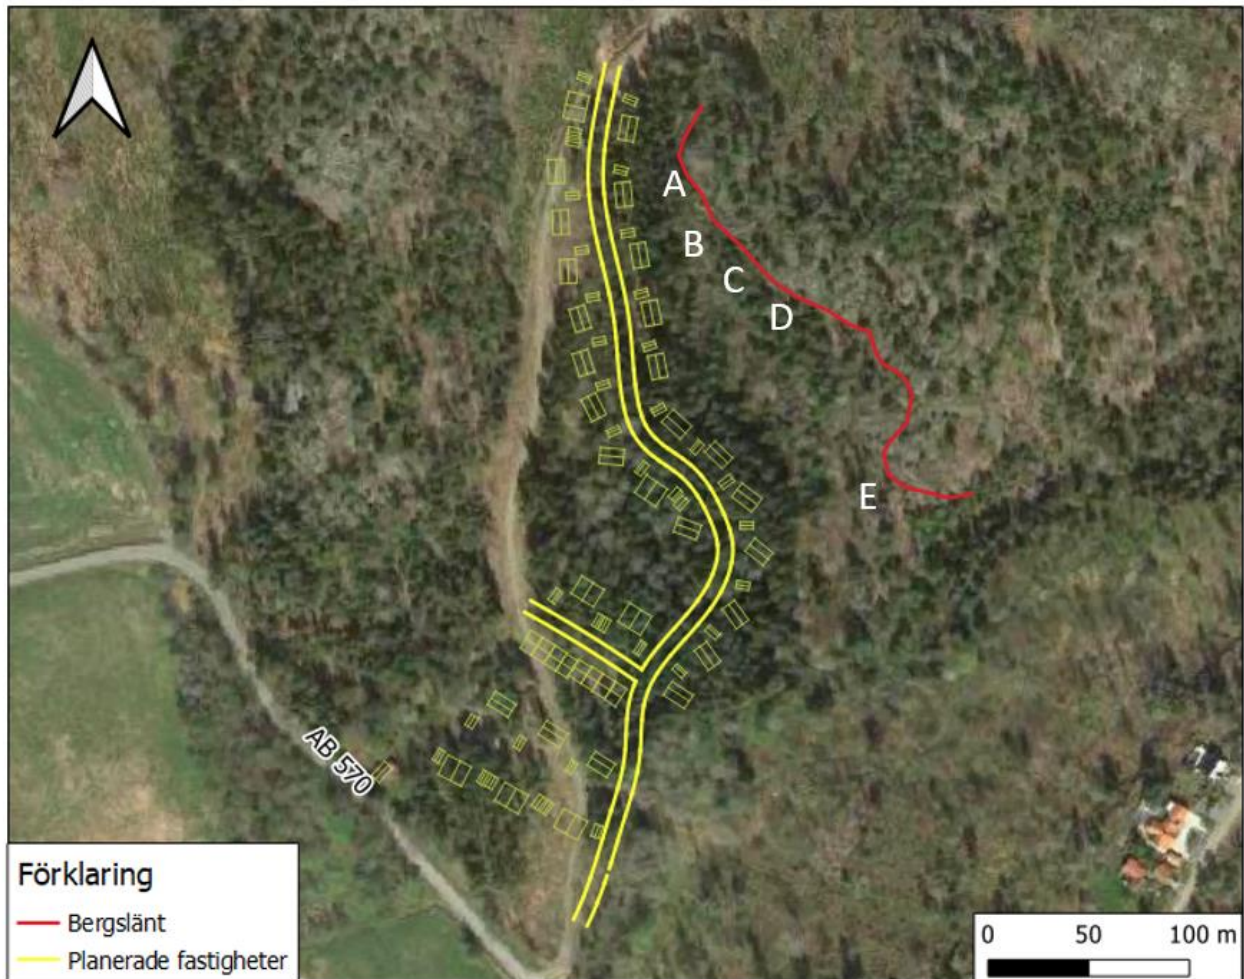
Figur 3. Översiktskarta där bergsslänten delades in i A till E för ungefärlig platshänvisning.

Det rekommenderas att delarna av bergslänten närmast det planerade bostadsområden (Figur 3, Plats A-D) besiktigas handnära och eventuella lösa block tas ner med skrotning alternativ låsas med bergbult.

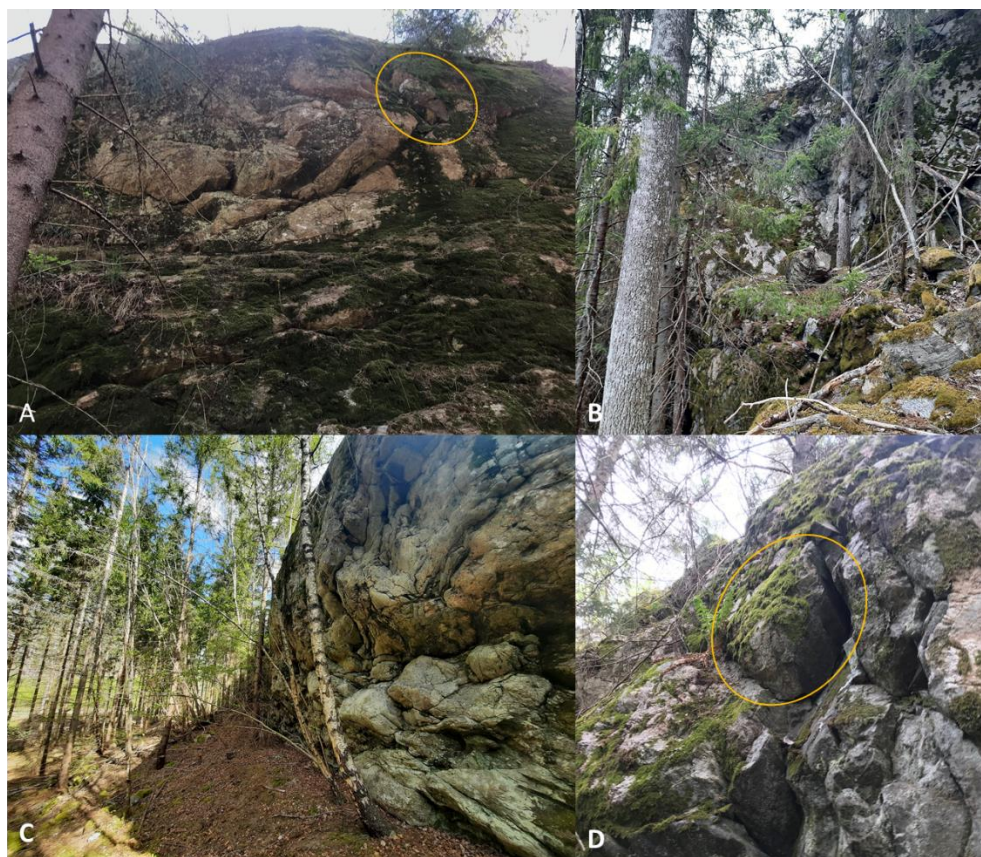
Figur 4. Plats A: Potentiellt löst block (markerat i gul). Plats B: Växande träd i berget. Plats C: Överhäng. Plats D: Ytvittrat berg med potentiellt löst block.

Bergslänten är synligt påverkad av mekanisk vittring (frost- och rotsprängning). Blockutfall sker vanligtvis till följd av frost- och rotsprängning vilket innebär att fukt, vatten respektive rötter kryper ner i sprickor för att sedan expandera och frigöra bergblock.

Den nordligaste delen av bergslänten visar sprickor som går parallellt med bergväggen och kan övertid leda till planbrott, se Figur 3 & 4, Bild A. Ett tydligt överhäng har observerats vid nordvästra området, där krönet svänger mot öster, vilket medför risk för överstjälpning, se Figur 3 & 4, Bild C. Ställvis förekommer mindre block där bergets uppspruckenhet ökar vilket kan leda till mindre kilbrott (<1m), se Figur 3 & 4, Bild B & D. Tidigare blockutfall har noterats längs med delar av slänten och de flesta stenblocken ligger samlade vid slänthöften i en så kallad rasavlagringszon. Dessa delar ligger generellt på längre avstånd till bostadsområdet (>40 meter) och stenblocken är

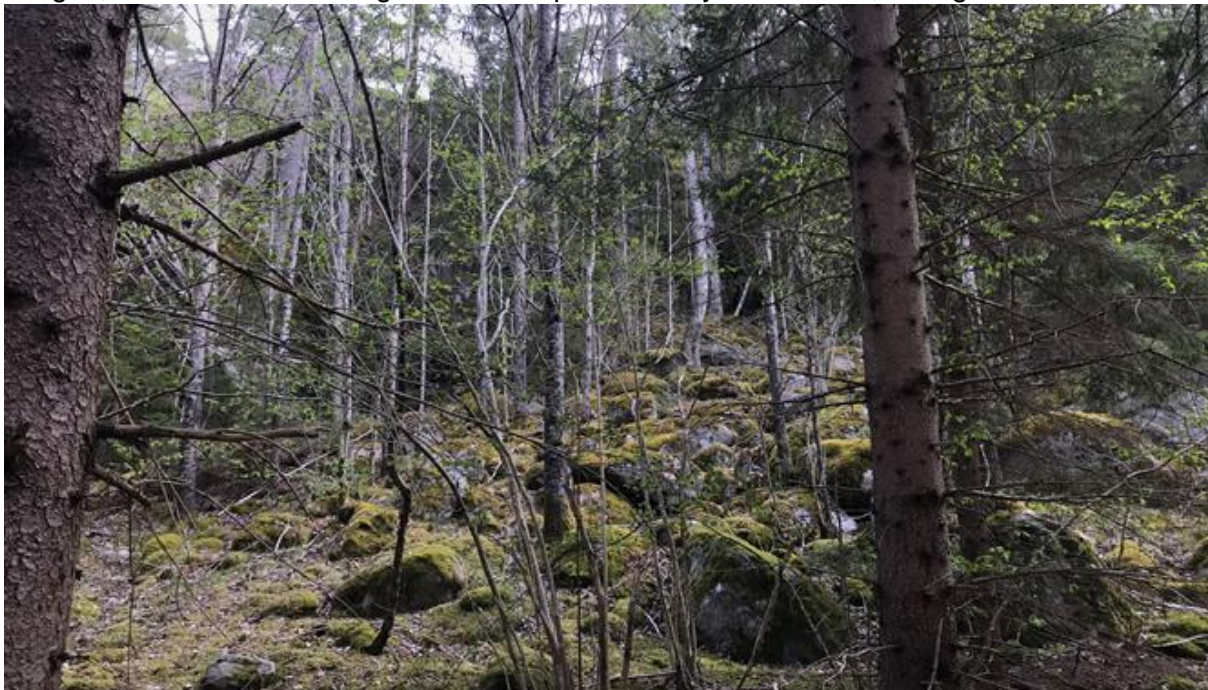
troligen, tillsammans med vegetation, dämpande för nya blockutfall, se Figur 5.

Figur 5. Samling av bergblock vid släntfot.

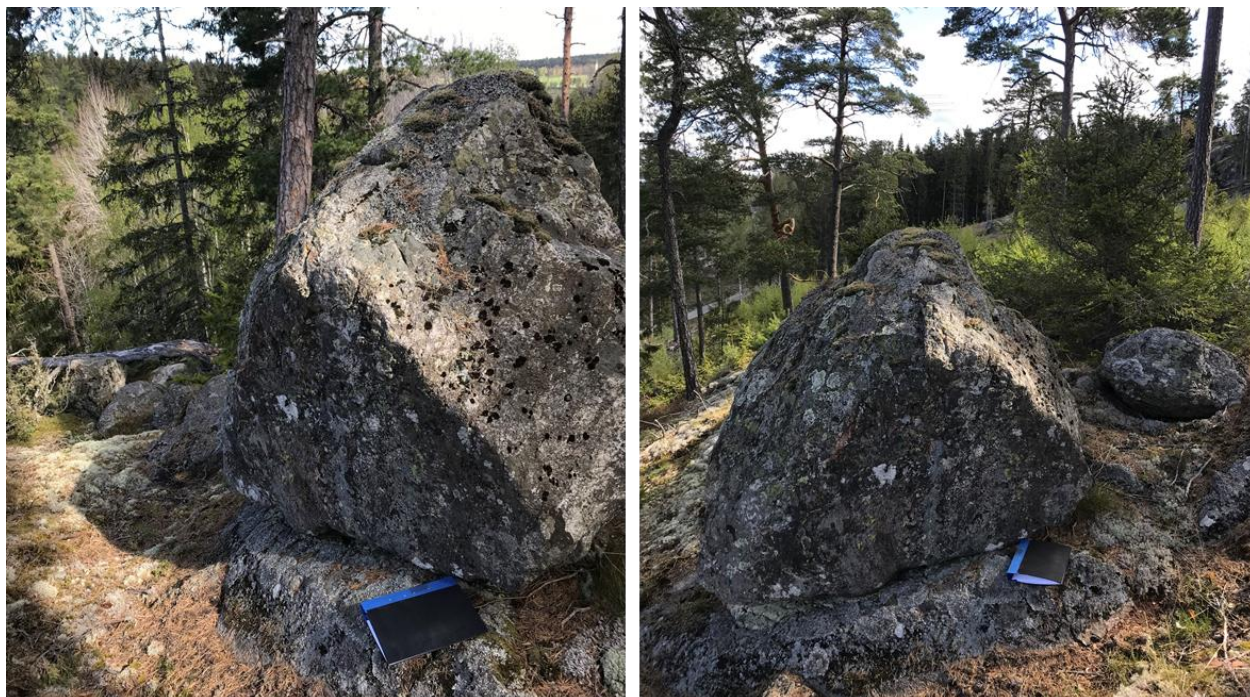
Vid nordvästra delen av bergslänten (Figur 3, Plats A) har det noterats ett större block ovanför släntkrönet. Detta block är ca 1,5x2 meter stort och ligger på en yta som lutar ca 30 grader mot släntkanten, se Figur 6 .

Figur 6 Större stenblock ovanför bergsslänt.

Risken för förflyttning av det stora blocket ovanför slänten bedöms låg men kan inte uteslutas. Det rekommenderas därför förankring av blocket med dubb eller annan metod.

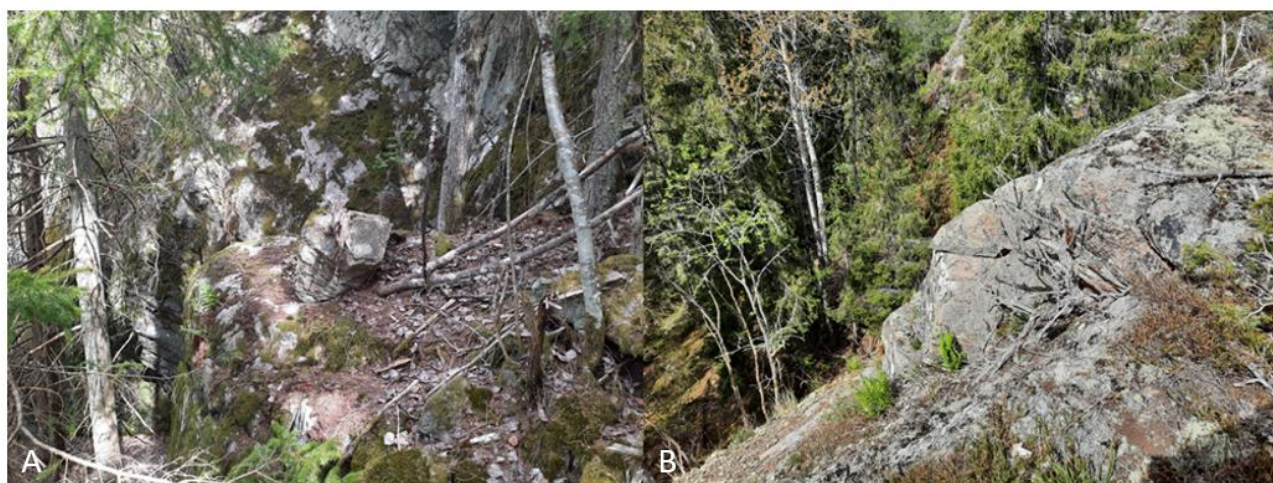
Vid sydöstra delen av bergsslänten har det noterats enstaka yngre blockutfall, se Figur 3, Plats E & Figur 7, Bild A. Dessa stenblock är dock mindre än 1 meter i storlek och ligger endast några meter från bergsslänten.

Även mindre lösa stenblock (<1 m) har noterats vid släntkrönet, se Figur 7, Bild B.

Figur 7 A: Relativt tungt blockfall. B: Löst stenblock vid krönet.
