Skogbolaget Snäckstavik AB

Grindstugan (Snäckstavik Kv. 3:110), Grödinge, Botkyrka kommun

ÖVERSIKTLIG RAS- OCH SKREDRISKARTERING

2018-12-13

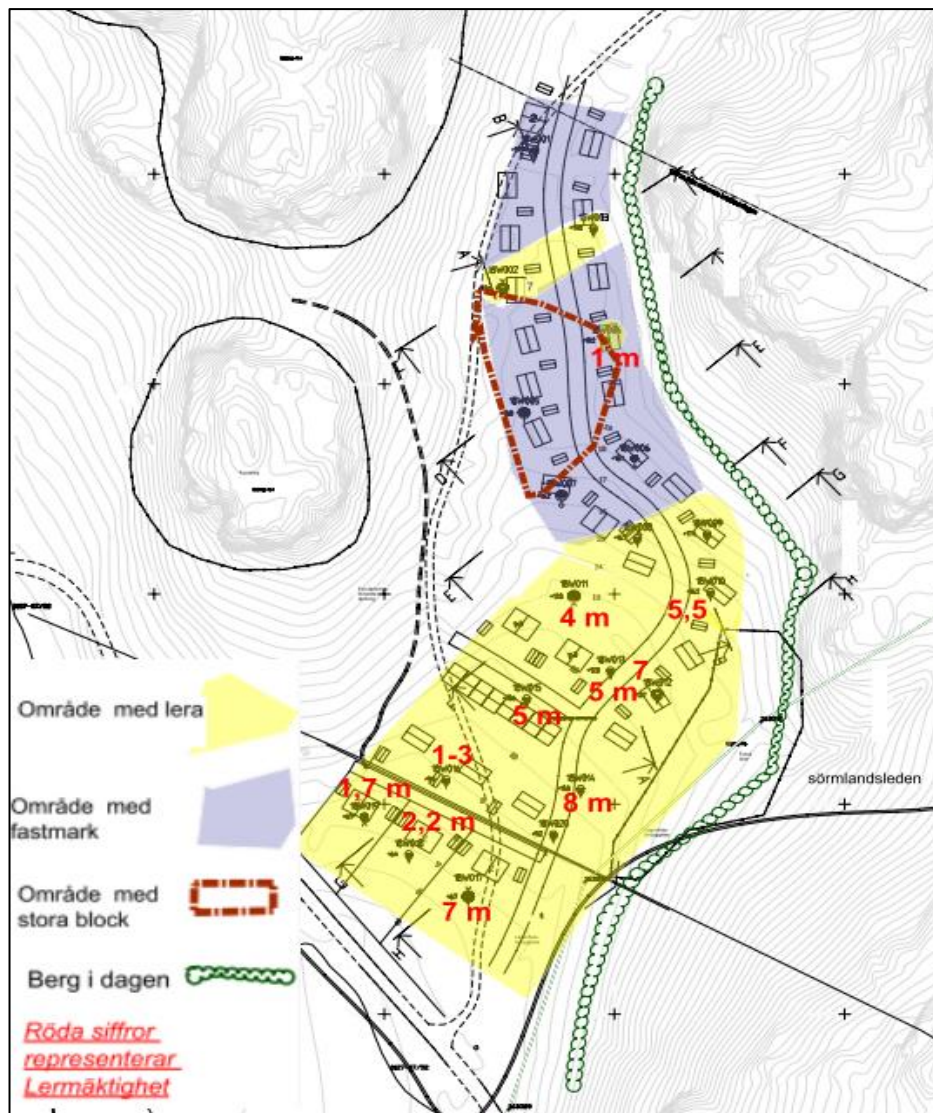
Figur 3. Tolkade jordlagerförhållande baserat på fältundersökningar utförda av WSP, 2018 (gul färg redovisar lerområde, lila färg redovisat fastmark, röda siffror redovisar lermåktighet baserad på fältundersökningar utförda av WSP, 2018)

Lera som förekommer inom fastmarkspartier har små måktigheter (mindre än 2 m).

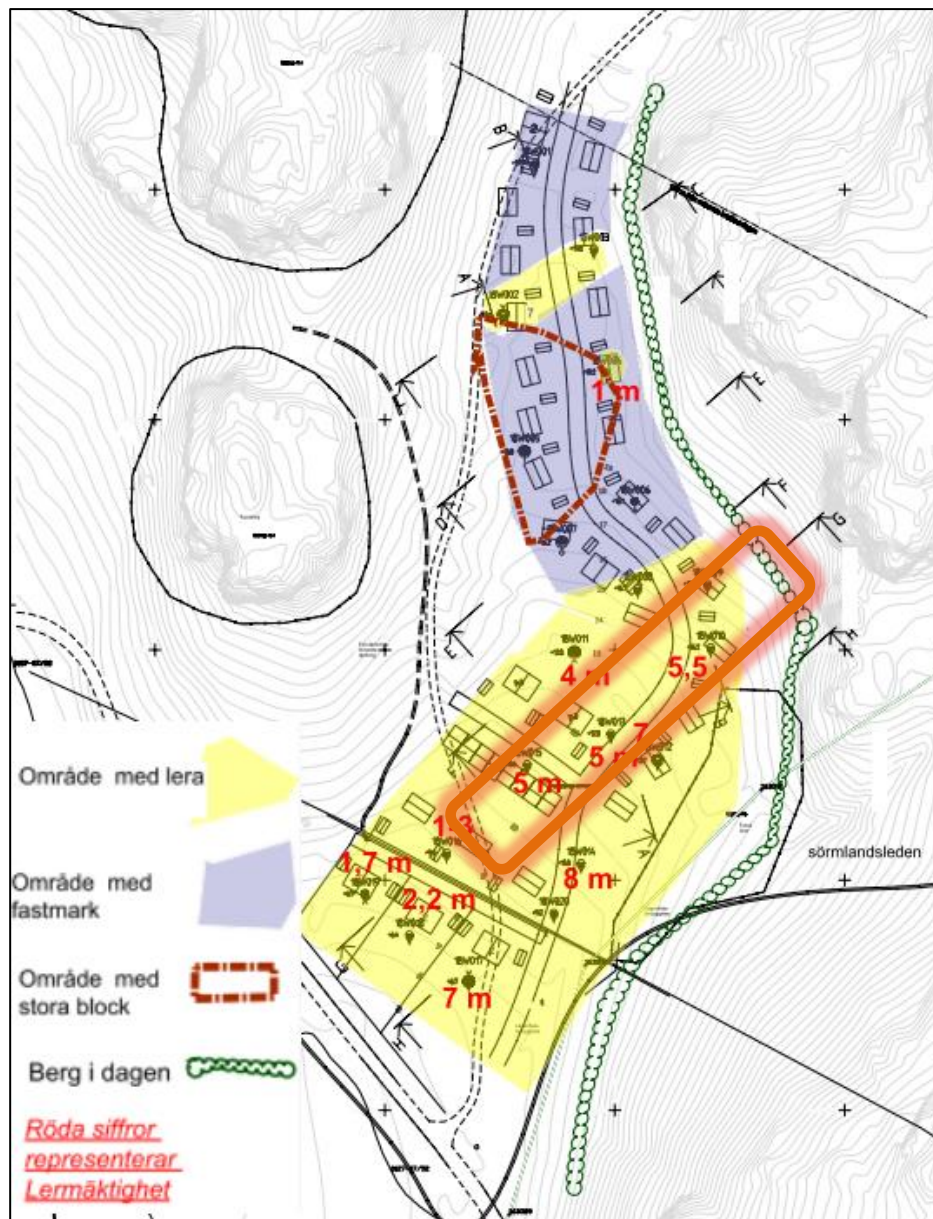
Utförda stabilitetsberäkningar visar att totalstabiliteten vid nuvarande marknivåer/förhållanden är god inom nästan hela området, förutom i det orangeinringade området i Figur 5; sektion G-G.

Inom detta område (inringat i orange) är den beräkningsmässiga säkerhetsfaktorn (F_c) = 1.04 (önskvärt är F_c = 1,5). Området ligger inom löslområde och marklutningen är brantare än 1:10.

Figur 4. Området inom orange ring har med dagens befintliga förhållande en låg och otillfredsställande säkerhetsfaktor avseende skredrisk.

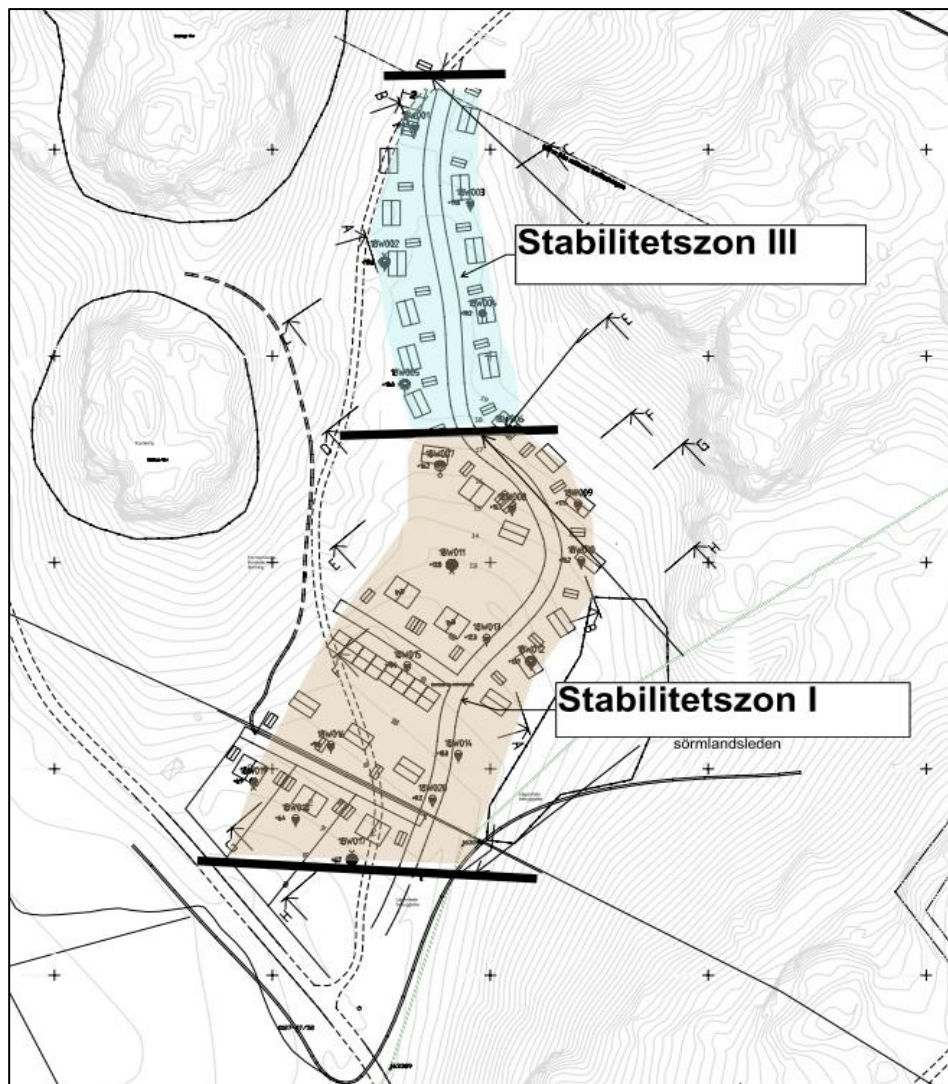
Inom den norra delen av området bedöms det vara liten risk för ras och skred, medan ras- och skredrisk bedöms förekomma i mellersta och södra delen av området, där det finns lera och siltiga jordar.

Figur 5. Tolkade stabilitetszoner enligt MSB:s kategorisering i tabell 1.

Skred och ras i finkorniga jordar kan förebyggas t.ex. genom att:

- Slänten avlastas genom avschaktning eller utflackning.
- Vattendrag kulverteras eller ges en ny sträckning genom omgrävning.
- Portrycket i jorden sänks eller begränsas.
- En kombination av några av dessa åtgärder.

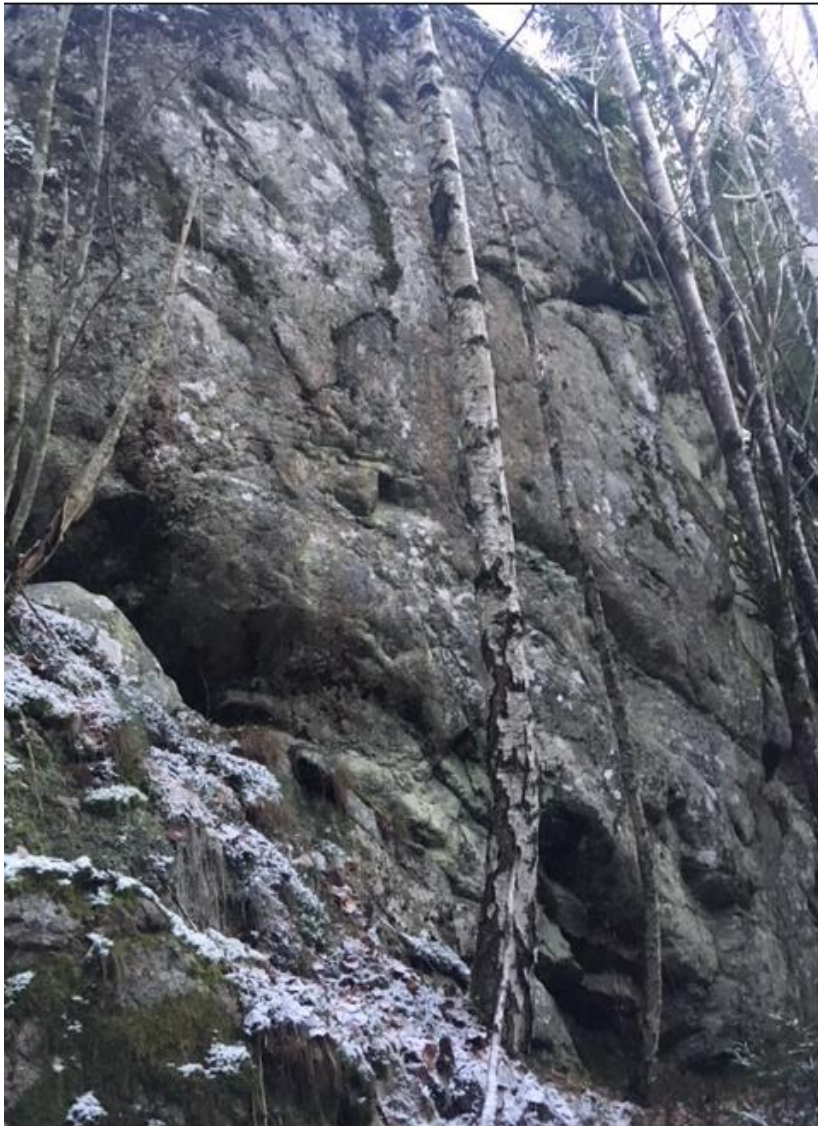
I norra/nordöstra kanten av området finns branta och höga berg i dagen se bild 2 nedan. Berget är uppsprucket, men det finns inga block på marken invid berget. Däremot är berg i dagen, som ligger vid centrala delen av området, flackare och där finns det block nedanför bergslänten.

Bild 1: Bergbrant i norra delen/kanten om området (nära punkt 18W003)

I nästa skede rekommenderas att en geolog/bergtekniker gör kartering av synligt berg i dagen för att identifiera ogynnsamma sprickorienteringar och eventuella lösa block. Om det finns risk för blocknedfall kan berget behöva förstärkas med nät och/eller bultar.

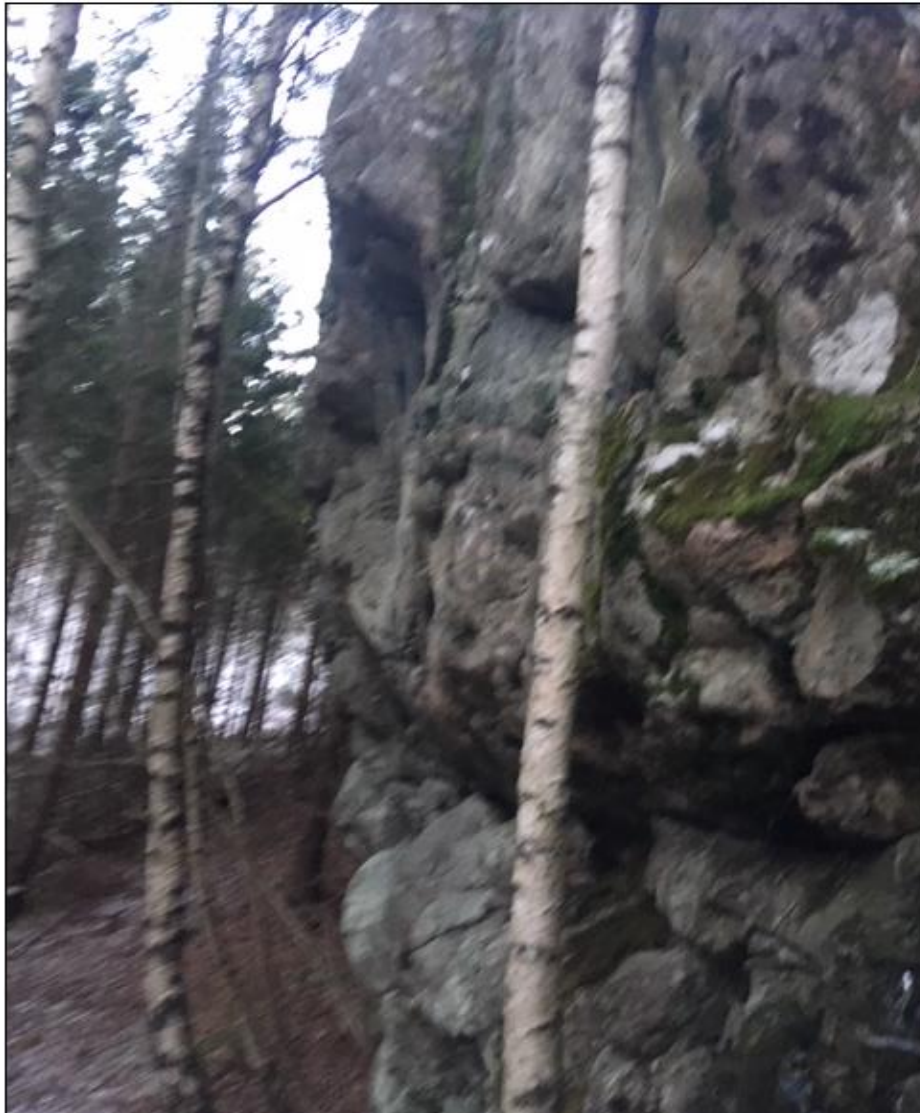
Bild 2: Bergbrant i norra delen om området (nära punkt 18W003)
