ÖVERSIKTLIGT UTLÅTANDE GEOTEKNIK
KV ÄLGEN, TUMBA

UPPDRAG 310462, DP Älgen, Tumba
Titel på rapport: Översiktligt utlåtande Geoteknik
Status:
Datum: 2021-03-10

Tyréns AB har på uppdrag av AB Botkyrkabyggen upprättat föreliggande utlåtande med avseende på geoteknik för detaljplaneområdet Älgen i Tumba. Uppdraget utfört i detaljplanearbetet och kan ses som ett översiktligt utlåtande för att i ett tidigt skede identifiera geotekniska frågeställningar.

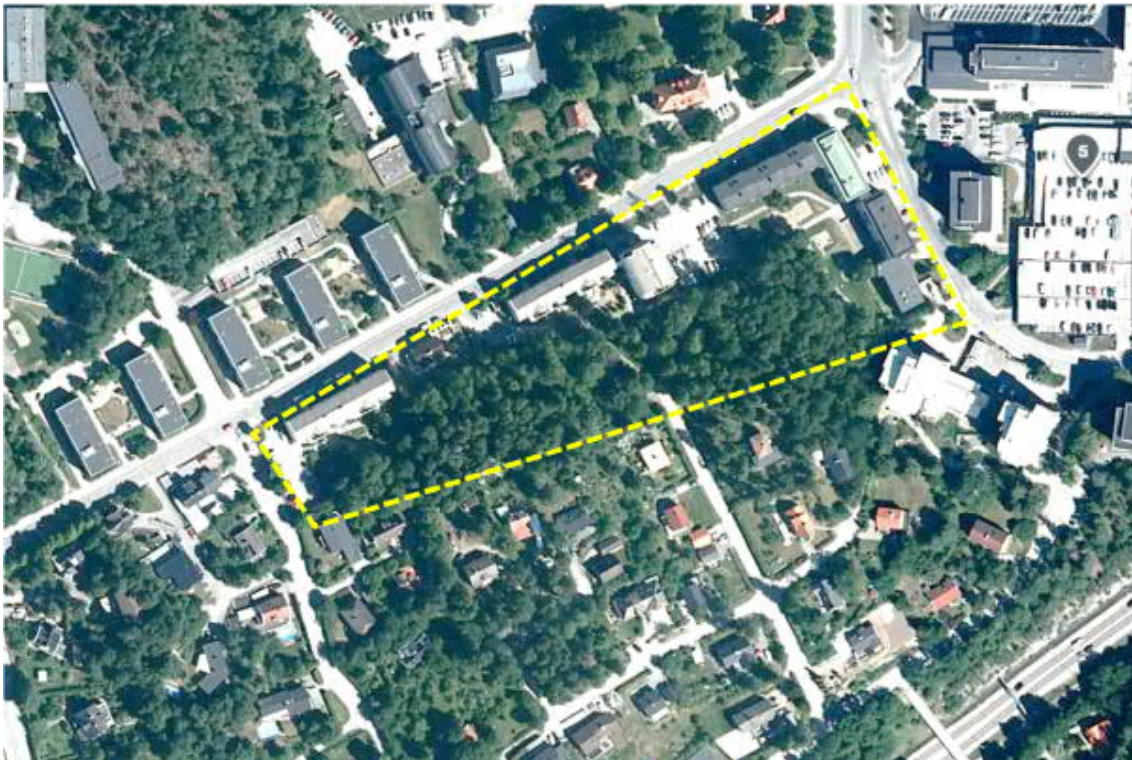
Figur 1 Aktuellt område översiktligt markerat med gul streckning.

Aktuellt område med befintliga förhållanden visas i figur 1.

Fastigheten angränsar i norr av Grödingevägen och i söder av ett skogsbevuxet fastmarksparti där berg i dagen återfinns. I öster angränsar området till Kungsvägen och i öster till Gröndalsvägen, se figur 1.

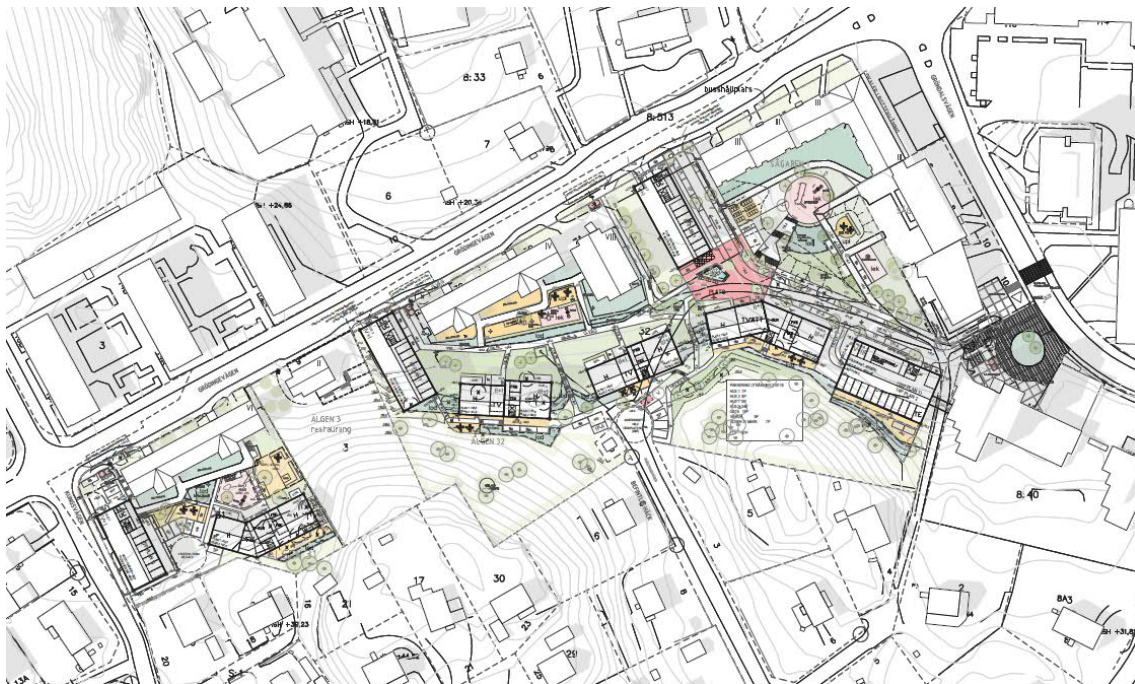
Figur 2 Illustrationsplan Kv. Älgen, Tumba.

AB Botkyrkabyggen har för avsikt att bygga bostäder inom det aktuella området i 7 olika huskroppar med 2 till 4 våningar. Vidare ska en byggnad som ska inrymma ett trygghetsboende uppföras samt ett garage med 5 våningar. Se Figur 2 nedan. Byggnaderna planeras att anläggas i en befintlig slänt.
