RAPPORT
**ALBY GÅRD- ANTIKVARISK
FÖRUNDERSÖKNING**

Uppdrag: 256268, Alby gård – Antikvarisk förundersökning

Status: Slutrapport

Datum: 2014-10-08

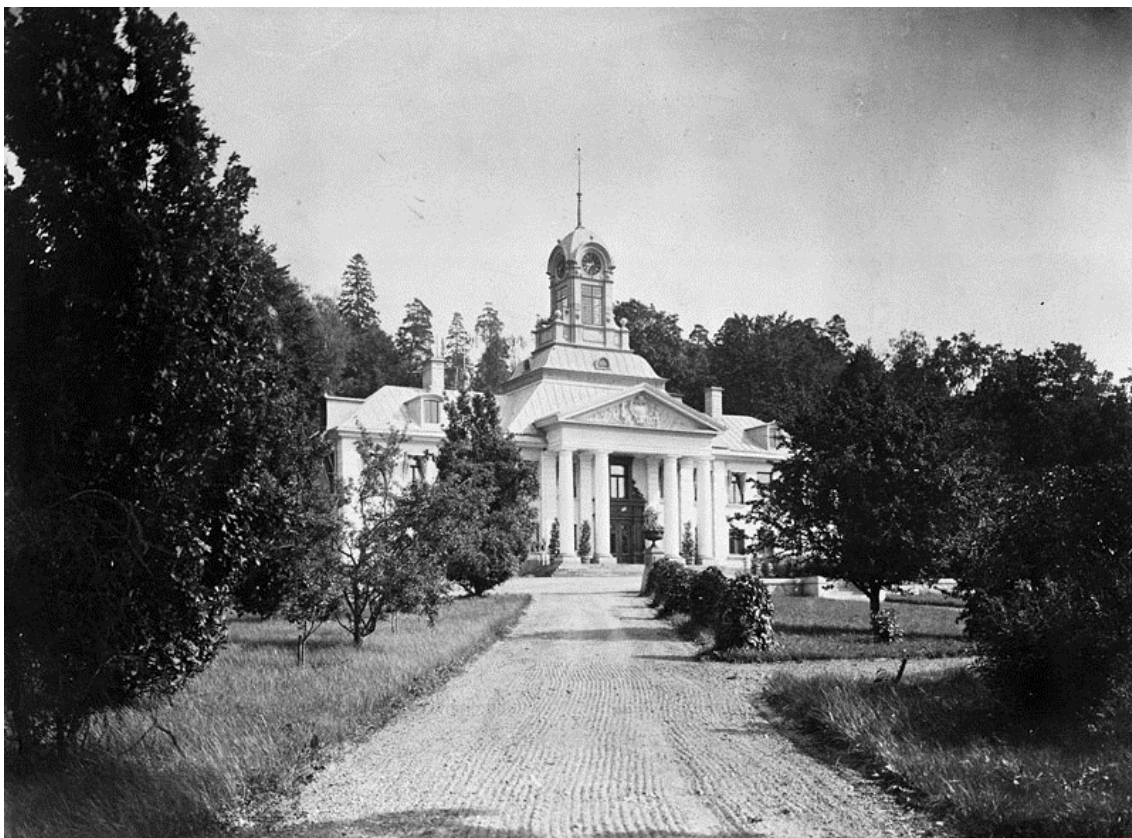
Alby gård som det såg ut 1900. LM Ericssons omdaning med klocktorn och skulptural ekportal är på plats.

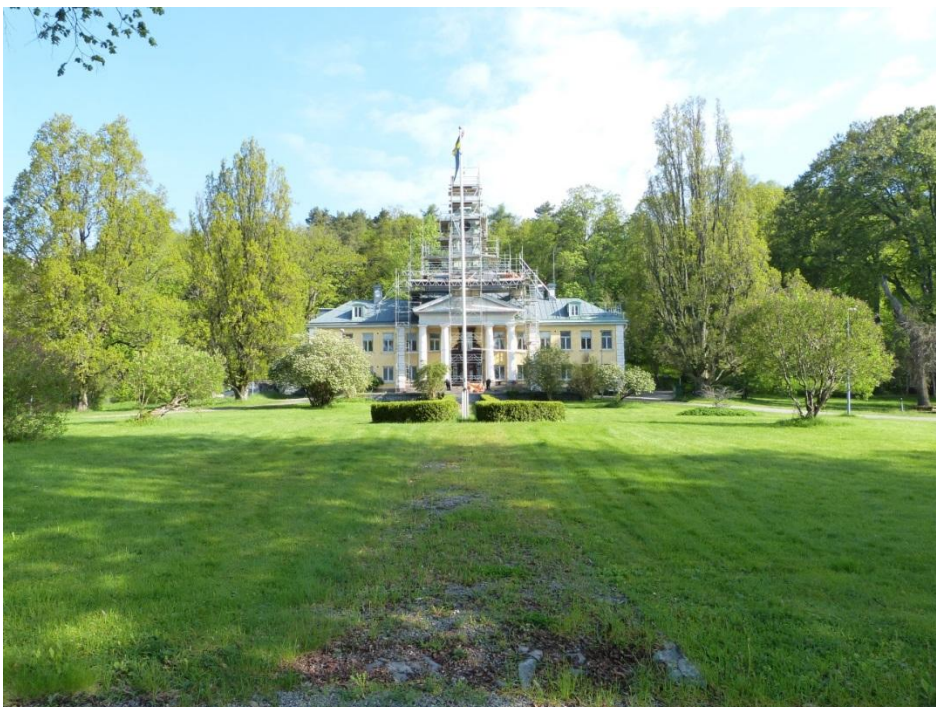
Huvudbyggnaden vänder sig mot parken med en tydligt markerad mittaxel som i förlängningen av buxbomskvarteren även kan skönjas i den övervuxna grusgången.

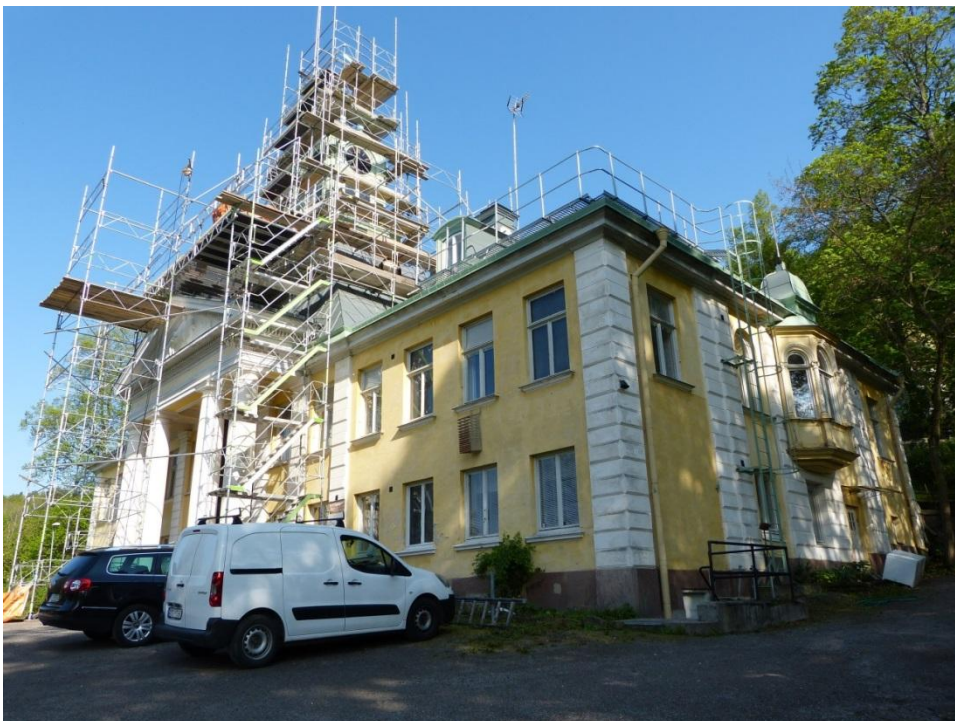
Huvudbyggnadens entréfasad från öster med det centralt markerade mittpartiet dolt bakom byggnadsställningar för pågående takomläggning.

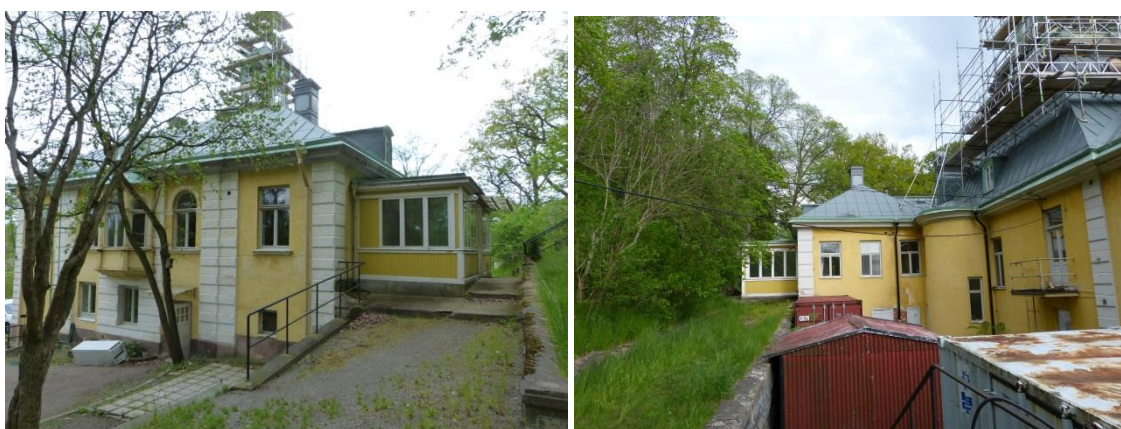
Tv. Huvudbyggnadens östfasad med burspråk och köksingång. Den tillbyggda flygeln från tidigt 1800-tal syns i gavelfasadens sockelparti och i den medvetet dubblerade rusticeringen. Flygeln ansluter till ursprungsarkitekturen i både fasad och taksiluett. Innan den anslutande glasverandan tillkom på 1920-talet anslöt flygeln med utgång direkt till bergryggens slänt mot trappan till kägelbanan.

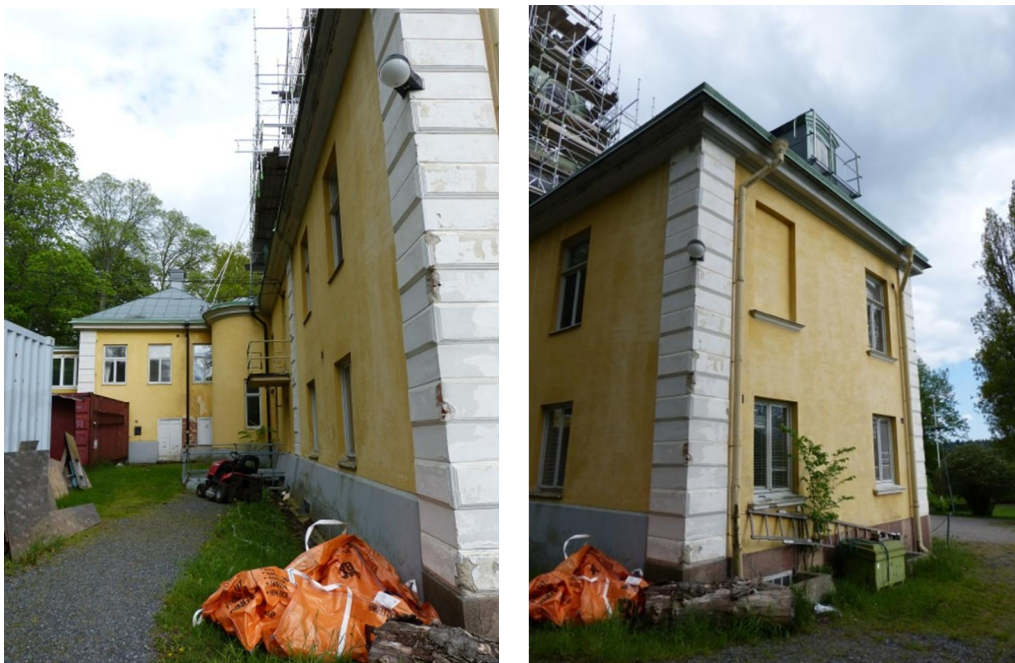
Tv. Huvudbyggnaden mot norr med den tillbyggda flygeldelen. I hörnet utvändigt trapptorn för serveringspersonal. Th. Gavelfasaden åt väster som inte blev tillbyggd med flygel.

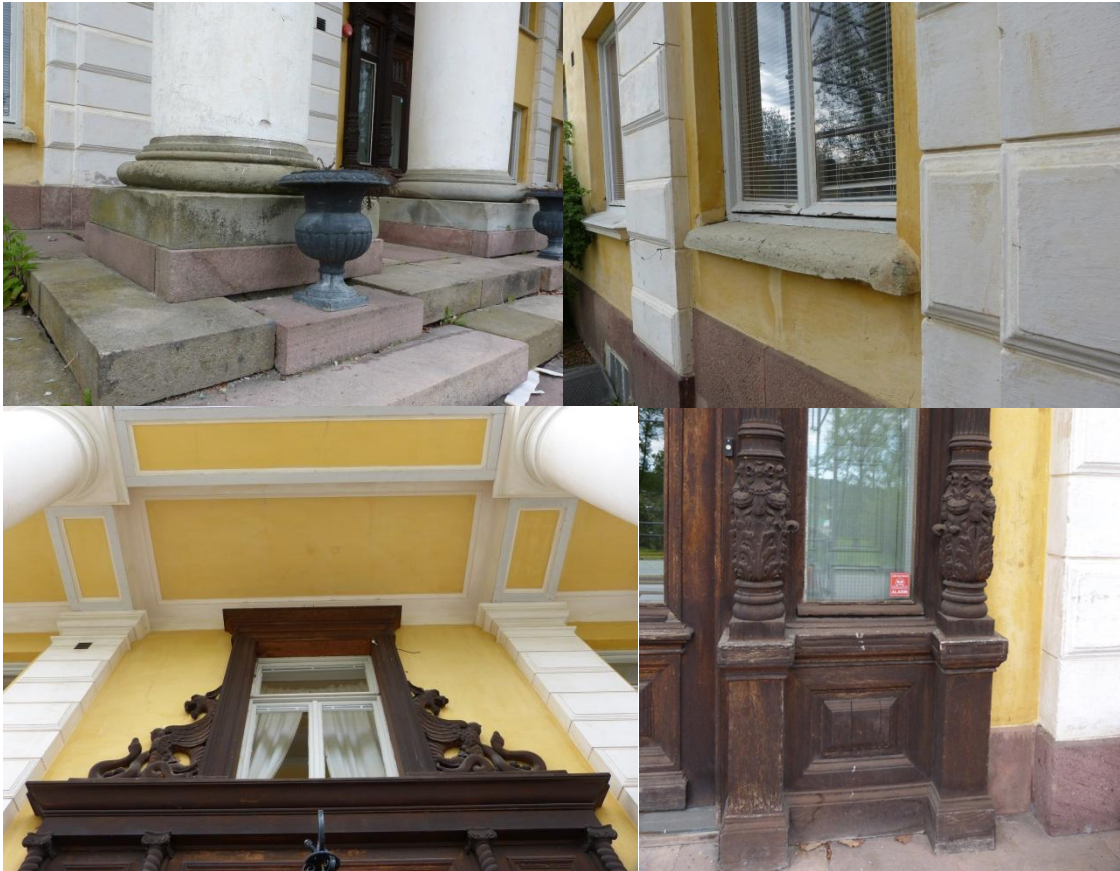
Huvudbyggnadens entréparti och fasad har en rad viktiga arkitektoniska delkomponenter att värna vid framtida fasadrenoveringar. Här syns kolonnadens putsade pelare på socklar av sandsten och stentrappa. Gjutjärnskrukorna är ett återkommande signum för parken. Finhuggen sandsten återkommer även i frontfasadens markerade sockel. Lägg även märke till det enkla nätta listverket i fönstrens underkant och den mer svulstiga rusticingen som ger fasaden vertikalverkan. Framför entrén möter den barockinspirerade skulpturala ekportalen ett enkelt hållet kassetak.

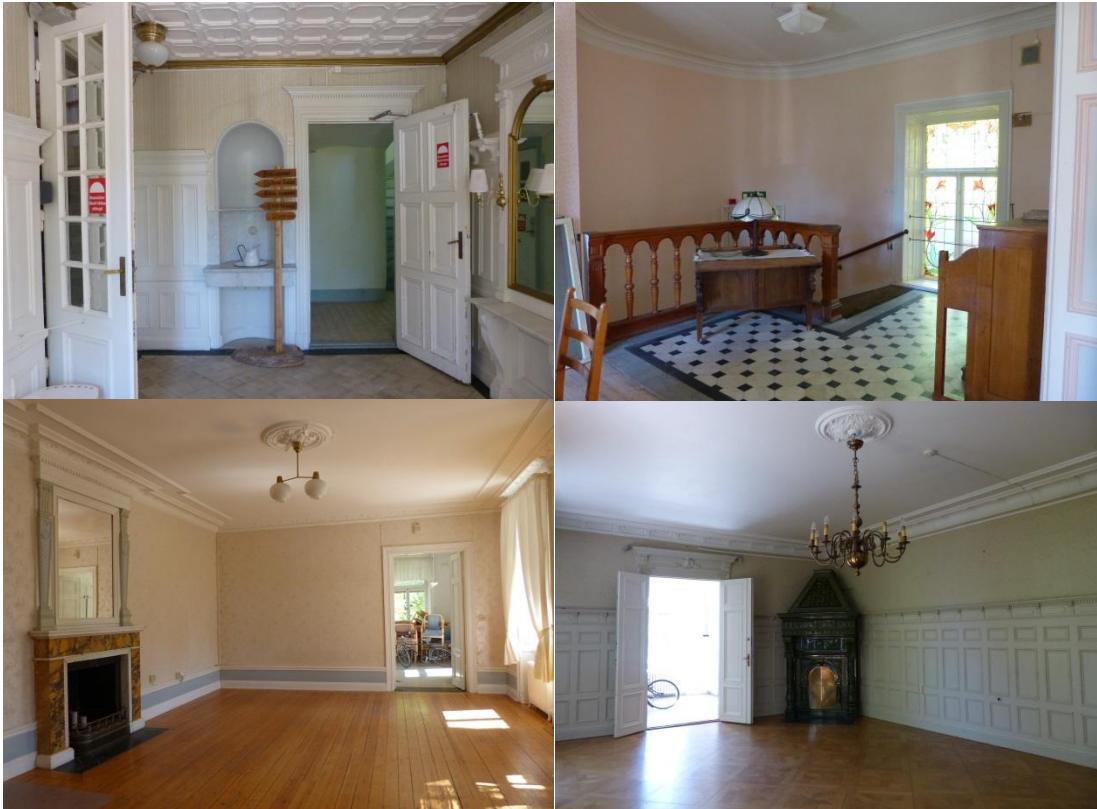
Huvudbyggnaden har genomgått invändiga förändringar i flera omgångar, senast i samband med omvandlingen till vård- och behandlingshem 1960. Trots detta finns grunddragen från LM Ericssons omgestaltning vid sent 1800-tal i hög grad bevarade. Flertalet rum har byggnadsdetaljer och ytskikt att värna i samband med framtida användning och restaurering.

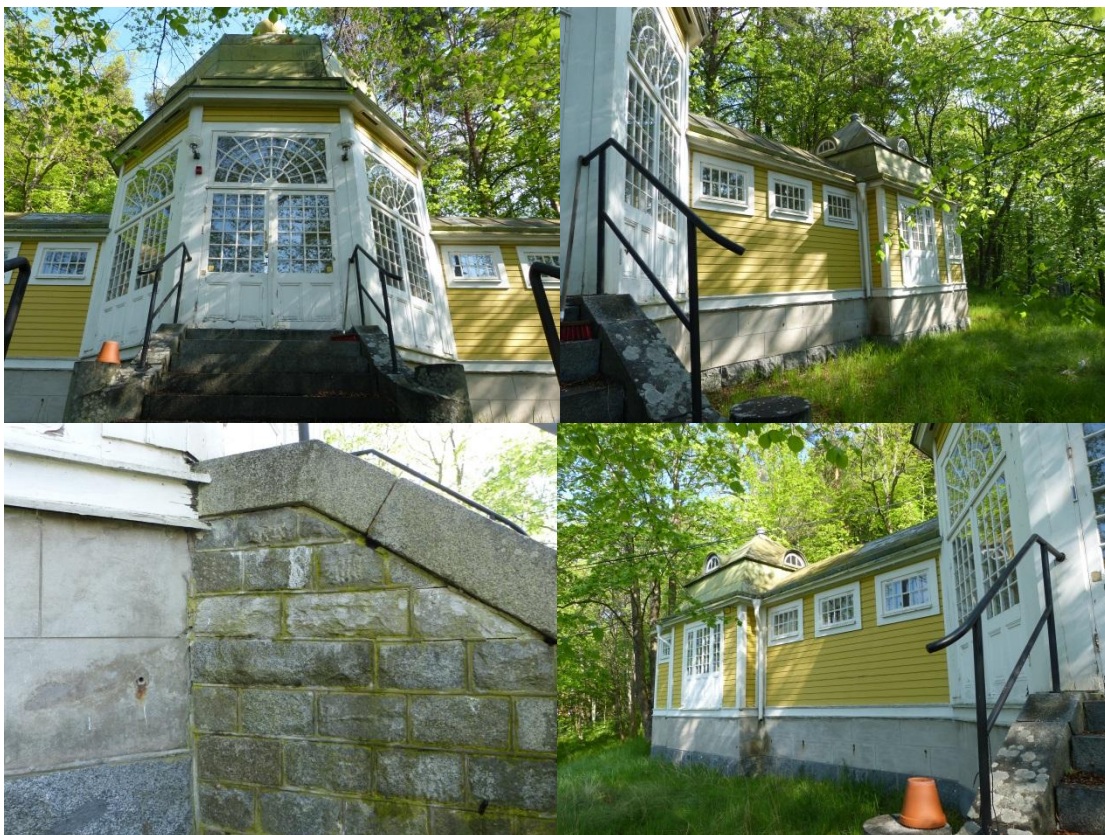
Kägelbanan har trots en omfattande renovering efter branden 1977 tydligt bevarat ursprungskaraktären. Den långsträckt siluetten vittnar om dess funktion med den centrala rotundan som samlingsplats och de långsträckta flyglarna som inrymde banor för spel.

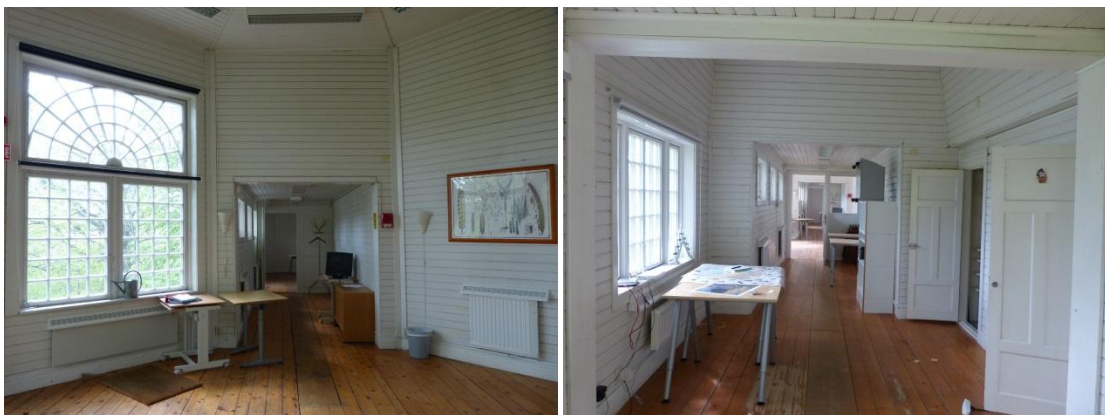
Kägelbanans interiör har i hög grad grunddragen bevarade trots viss modernisering avseende ytskikt och installationer. I furugolvet märks banornas centrala ekplanka, dansrotundans stora ljusinsläpp och högre takvolym, ljusinsläppen ligger samlade åt söder, originaldetaljer i dörrar och en del snickerier.

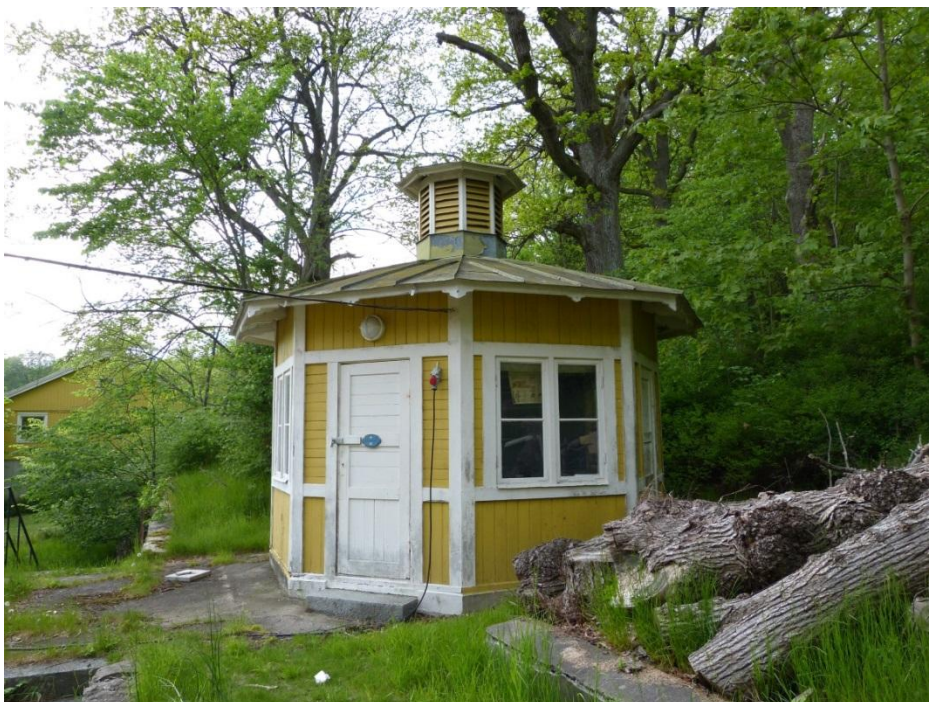
Lusthuset som ursprungligen fungerade som utedass med fyra separata ingångar. Dagens fönstersättning är sannolikt ett resultat av ändrad användning till lusthus i början på 1900-talet.

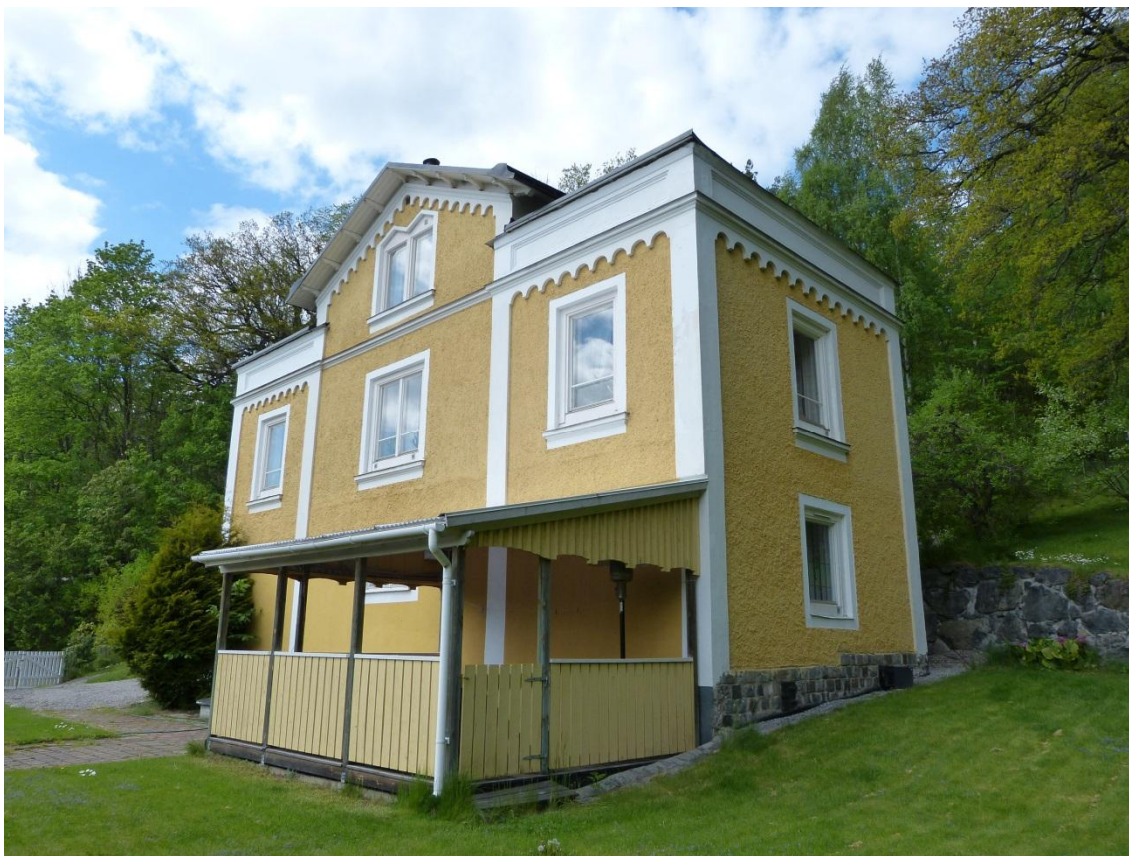
Trädgårdsvillan från söder med sin egensinniga utformning.

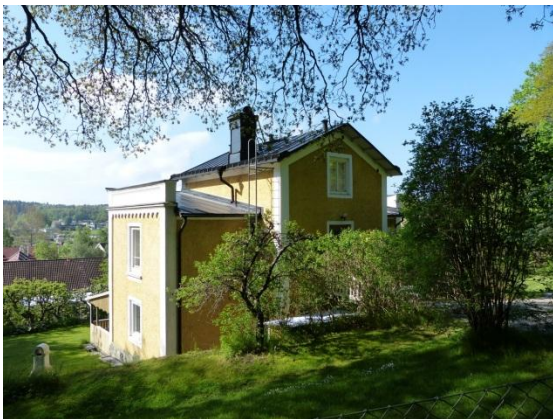
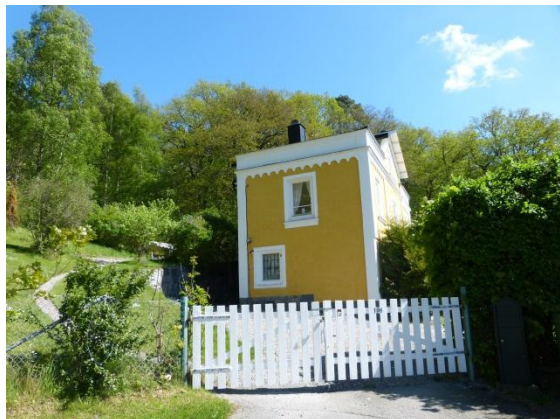
Trädgårdsmästarbostadens mer nedtonade baksida som rymmer byggnadens huvudentré. Här framgår den närmast kulissartade känsla som skapas i mötet med de mer utsmyckade gavelfasaderna. Till höger syns ena gavelfasaden och den kuperade trädgården med stödmur och terränganpassat stigsystem.

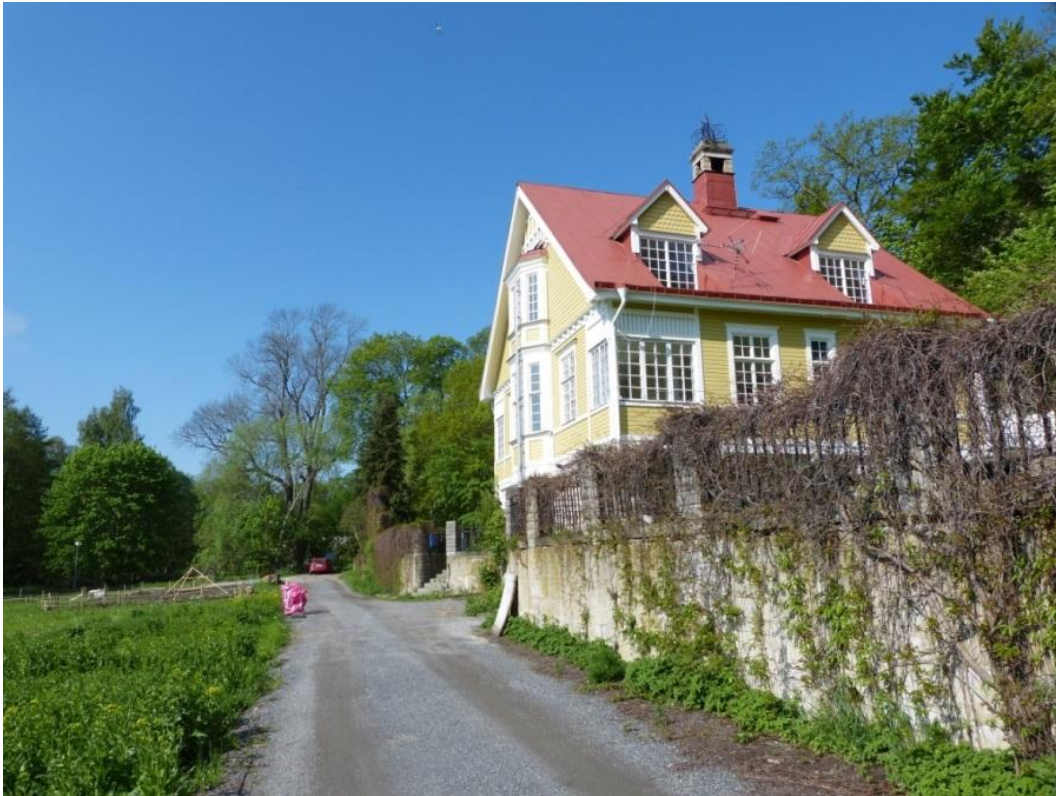
Gula villan ligger med utsikt över sjön och är i stora drag oförändrad sedan uppförandetiden 1902.

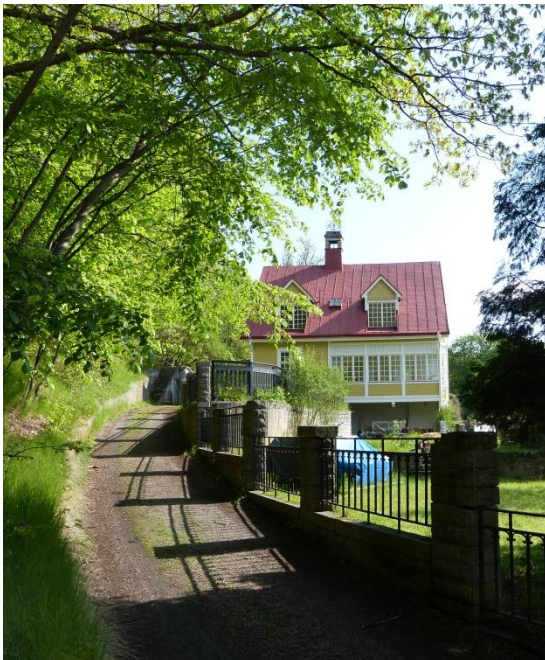
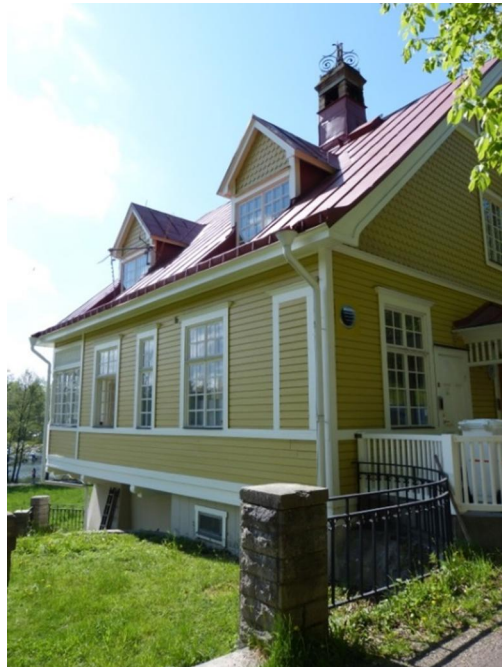
Gula villans huvudentré nås via en genomgående grusad uppfart. Byggnaden kännetecknas av en för tiden typisk omväxlande panelarkitektur med snickarglädje och småspröjsade stora fönster. Integrerade glasverandor vänder sig mot trädgården och vattnet.

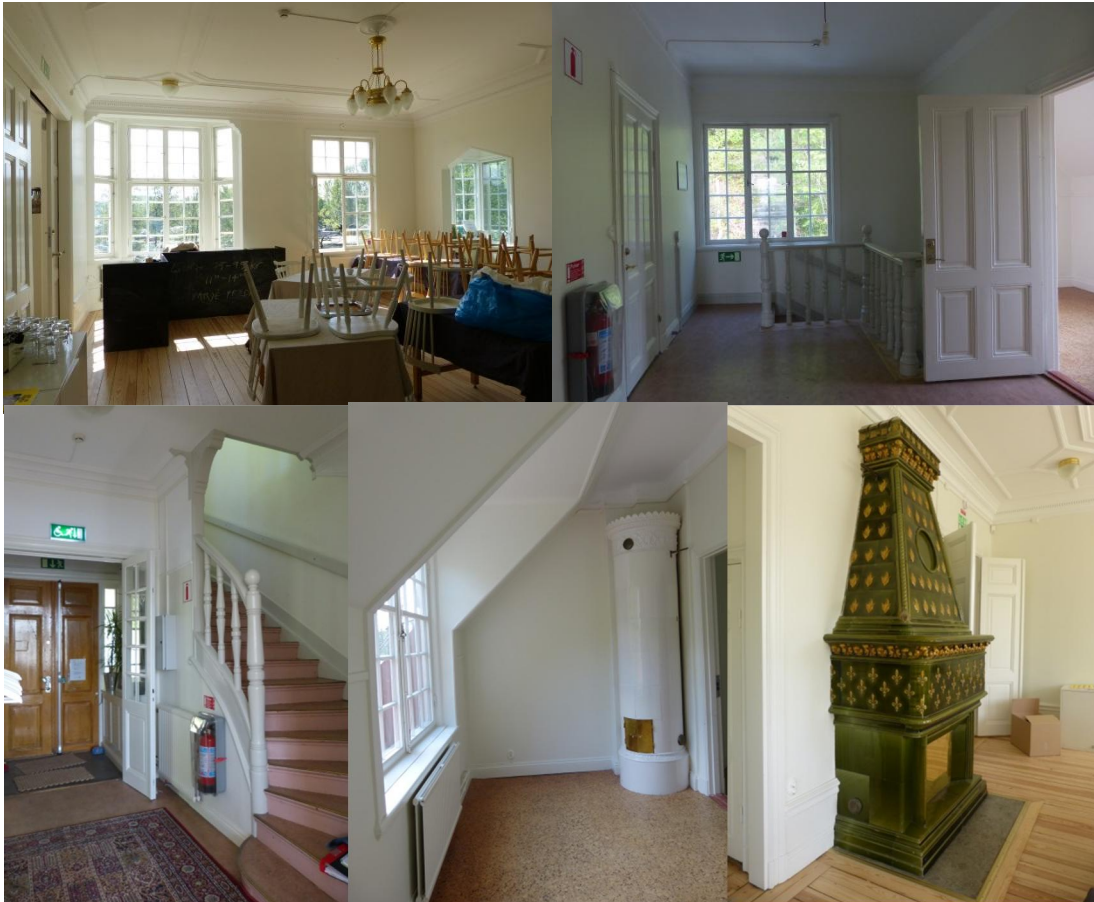
Villan har även invändigt en till stor del intakt planlösning med merparten originaldetaljer bevarade som kakelugnar, snickerier och stuckaturer. Vid en nyligen utförd renovering byggdes köket om för den nuvarande verksamheten. Mindre ingrepp utfördes i stommen lokalt, trägolven slipades och merparten ytskikt vitmålades.

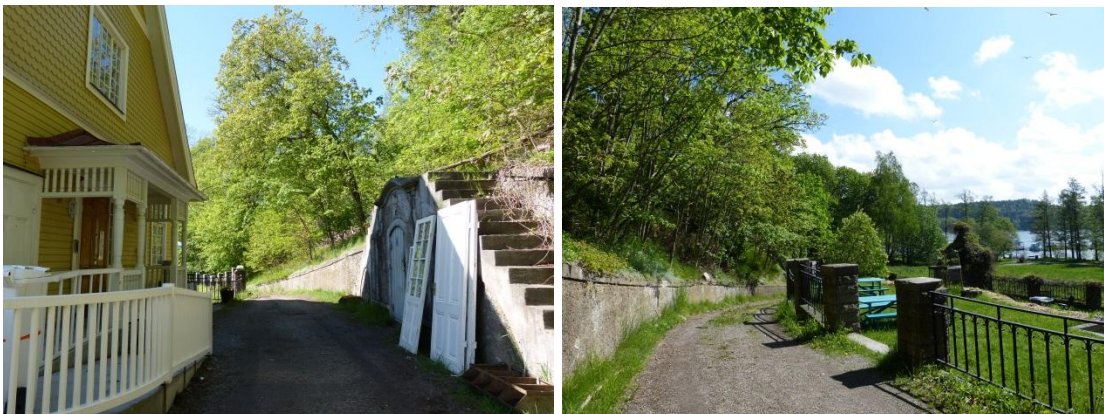
Uppfarten till Gula villan med motstående jordkällare. Trappan leder upp till terrass i slänten med utsikt över sjön. Ovan källarens dörr finns rester efter en bortfallen skulptur hämtad från palatset Makalös i Stockholm som eldhärjades 1825.

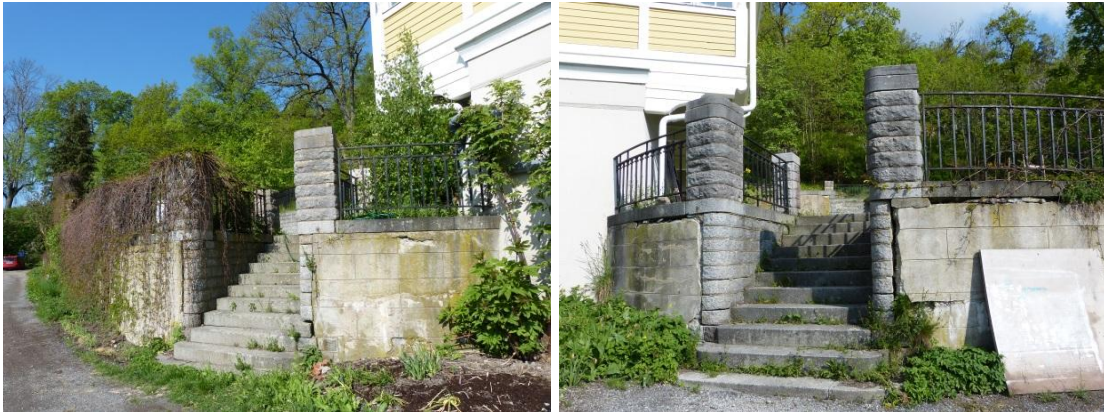
Trädgården möter mot vägen med symmetriskt placerade trappor i den dekorativa muren av natursten, betong och smide.

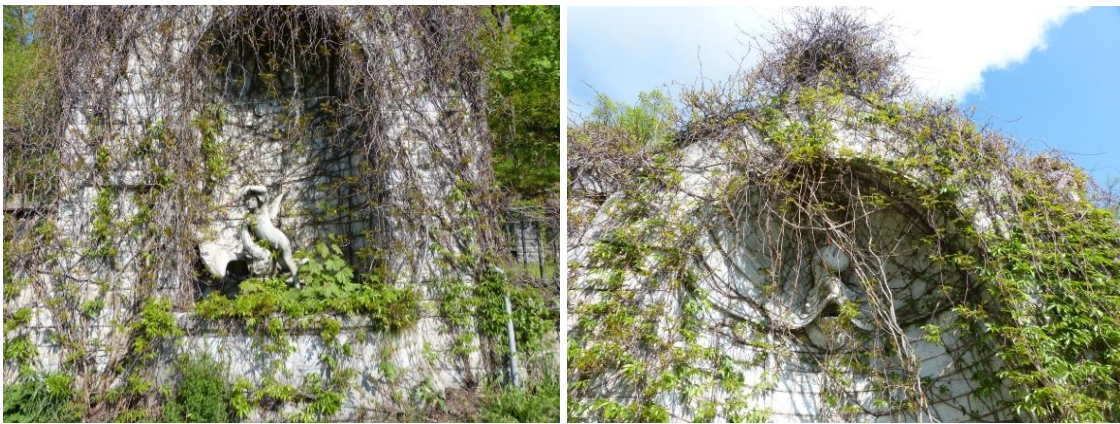
Betongfontäner med dekorativa zinkgjutna skulpturer från Bolinders mekaniska verkstad pryder mursträckan som kantar vägen utmed Gula villan.

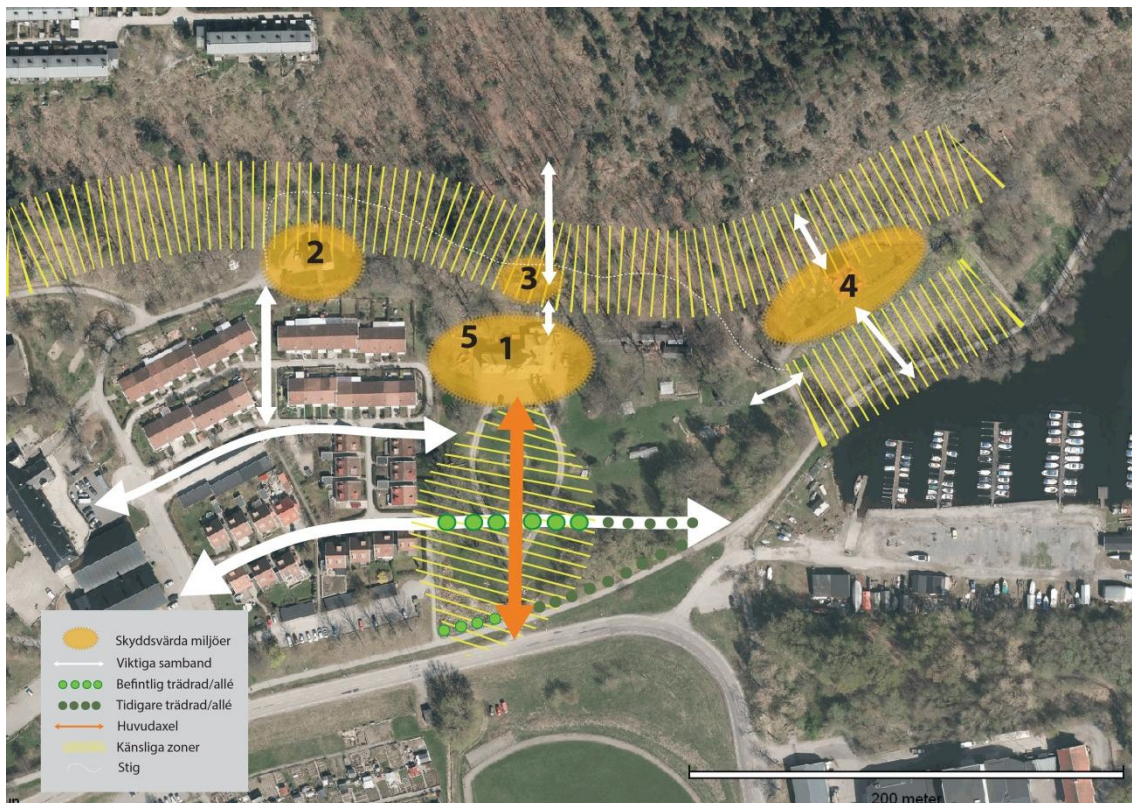
Översikt Alby gård som visar för området viktiga strukturer att värna i den fortsatta planeringen. Särskild fokus ligger på skyddsvärda miljöer, zoner som är känsliga för förändring och för området viktiga stråk och samband. Numreringen visar planområdets bebyggelse. 1. Huvudbyggnad, 2 Trädgårdsmästarbostaden, 3 Kägelbanan, 4 Gula villan, 5 Lusthus.

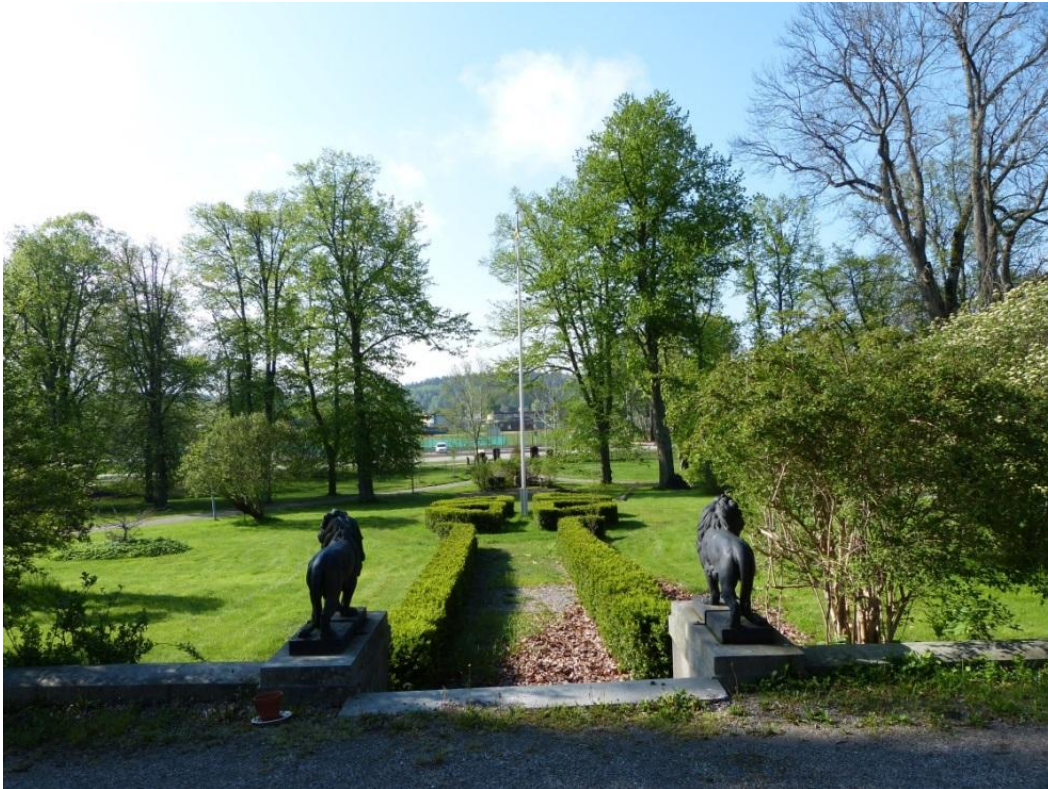
Utsikt från huvudbyggnaden över parkens mittaxel som betonas med buxbom och vakande lejon i gjutjärn.

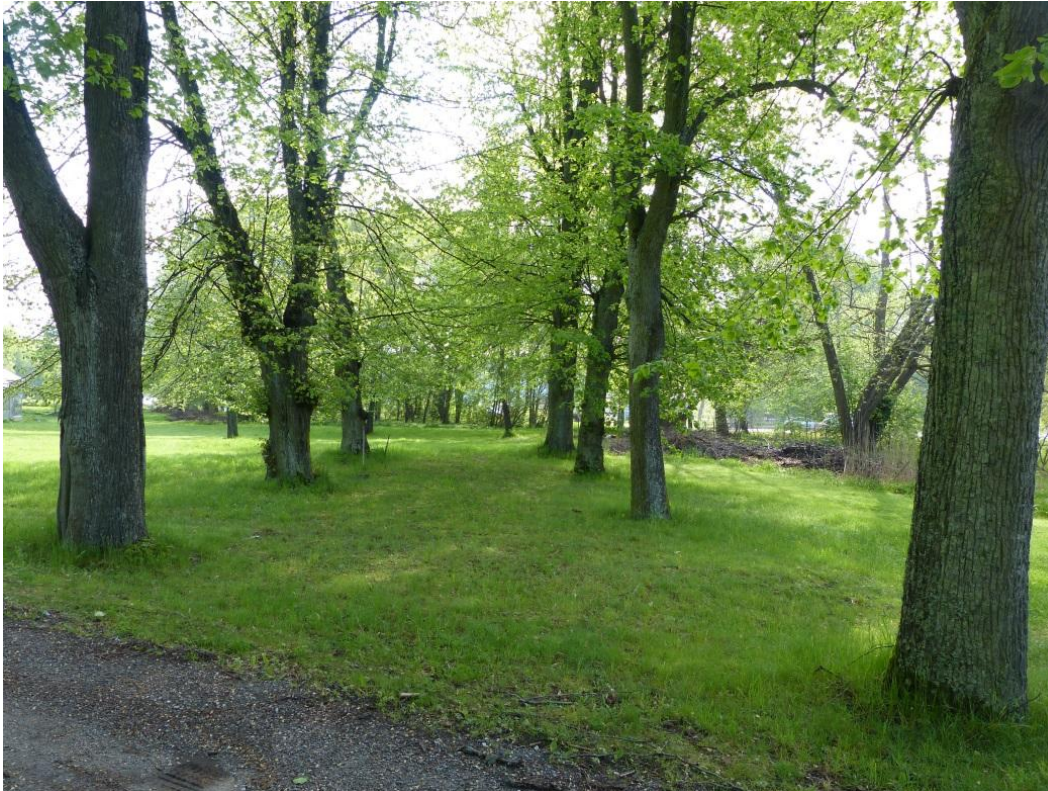
Parkens östvästliga vägstråk märks fortfarande i den kvarvarande allén. En stenkantad tidigare grusad vägbank kan skönjas under gräset. Stråket kopplade tidigare samman frukträdgården och ekonomikomplexet med Albysjön och hamnen. Bilden visar stråket med riktning mot sjön.

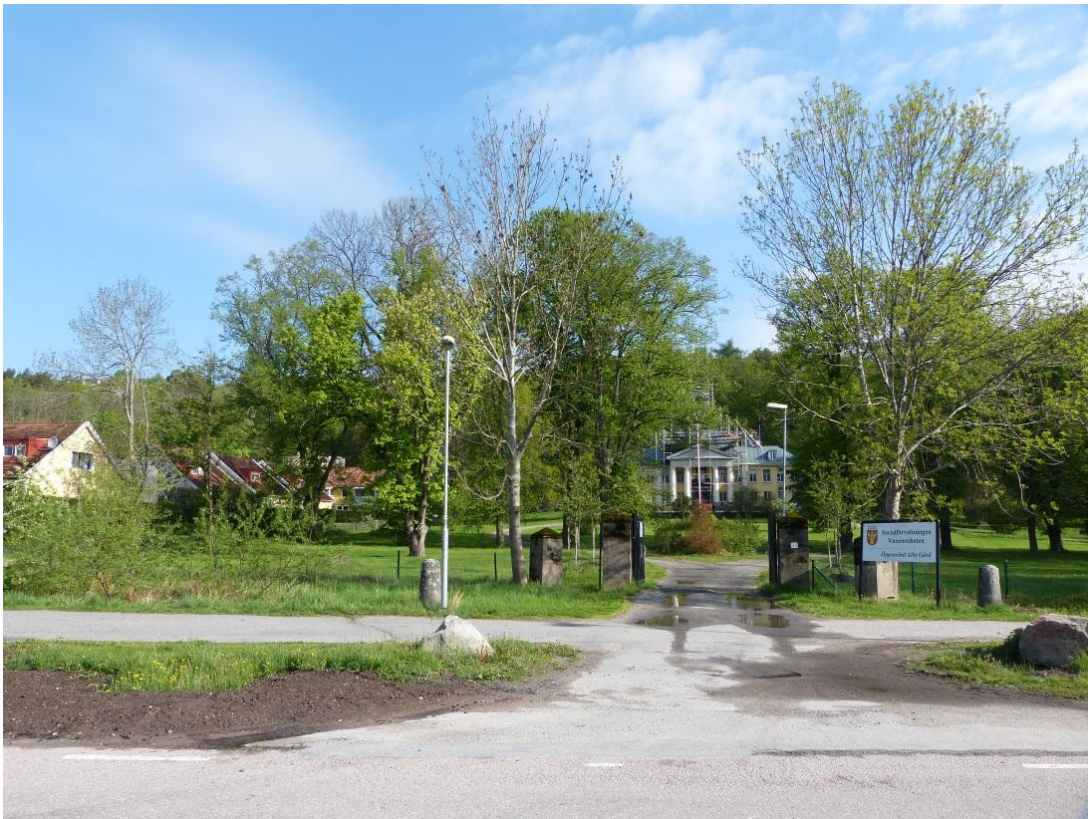
Parkens möte med cykelbana och väg. Rester efter en långsgående trädrad vittnar om en att det funnits en tydligare gräns mellan park och väg.

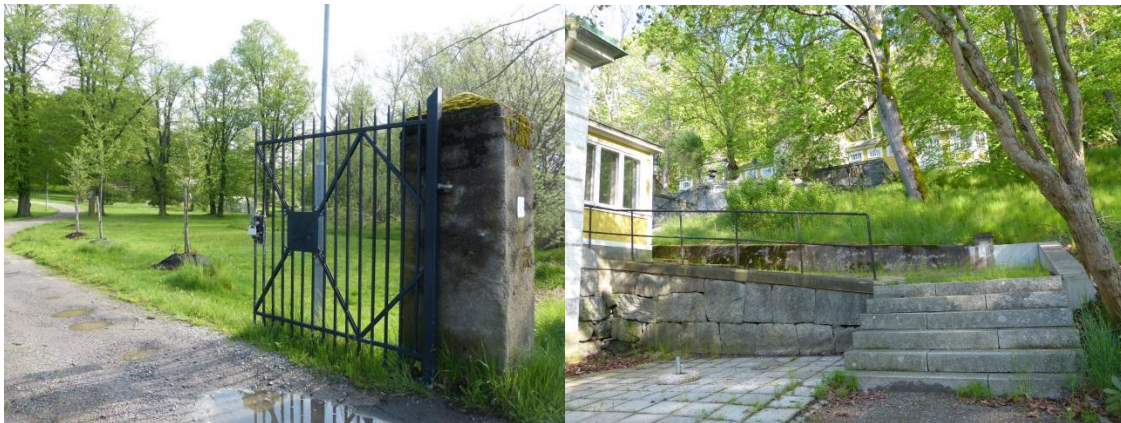
Entrépartiets grind är utformad i för LM Ericsson typiska material betong och smide. Grindens stjärna återfinns även på grindarna i Hågelby. Stentrappor av natursten med detaljer av betong och smide återkommer runt om i parken

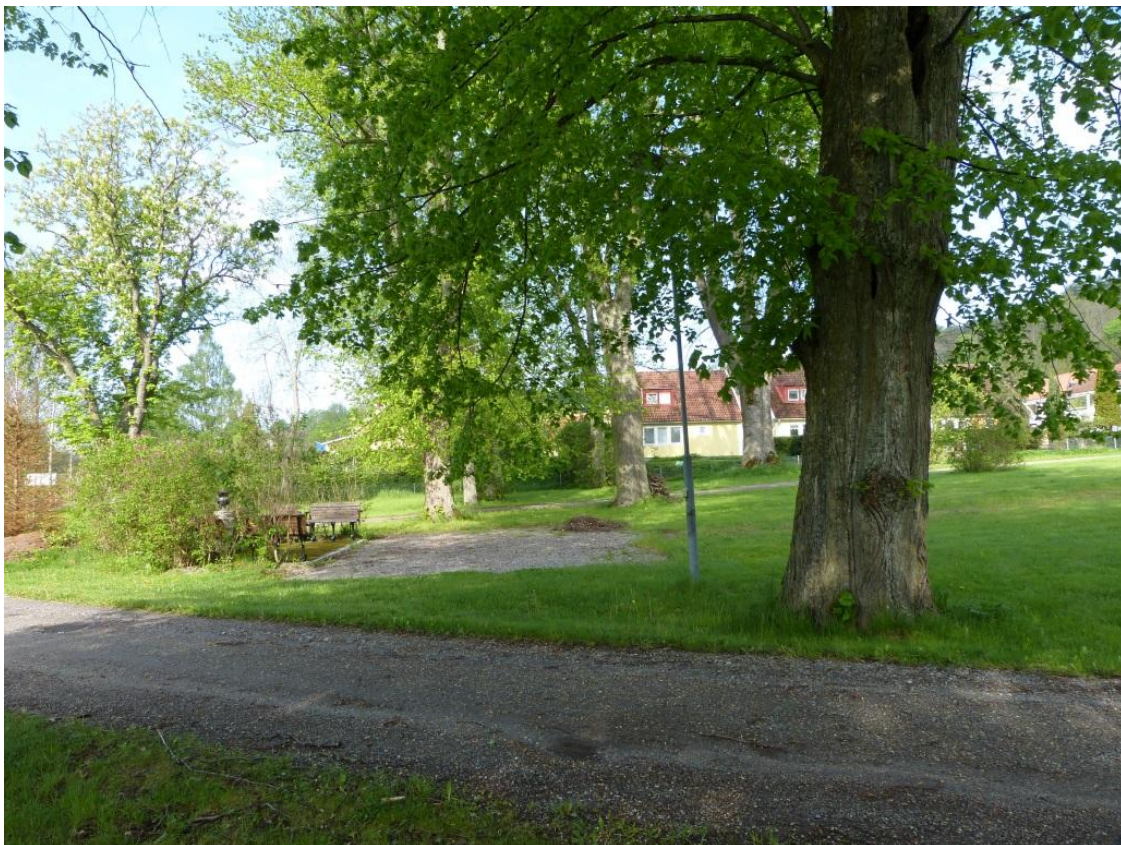
Samma östvästliga trädkantade vägstråk med riktning mot den fd fruktträdgården numera radhusområde. Stråket löper förbi parkens mittaxel. Till höger syns parkbänkar belägna i den södra av parkens två centralt placerade rundlar som fanns redan i slutet på 1800-talet.

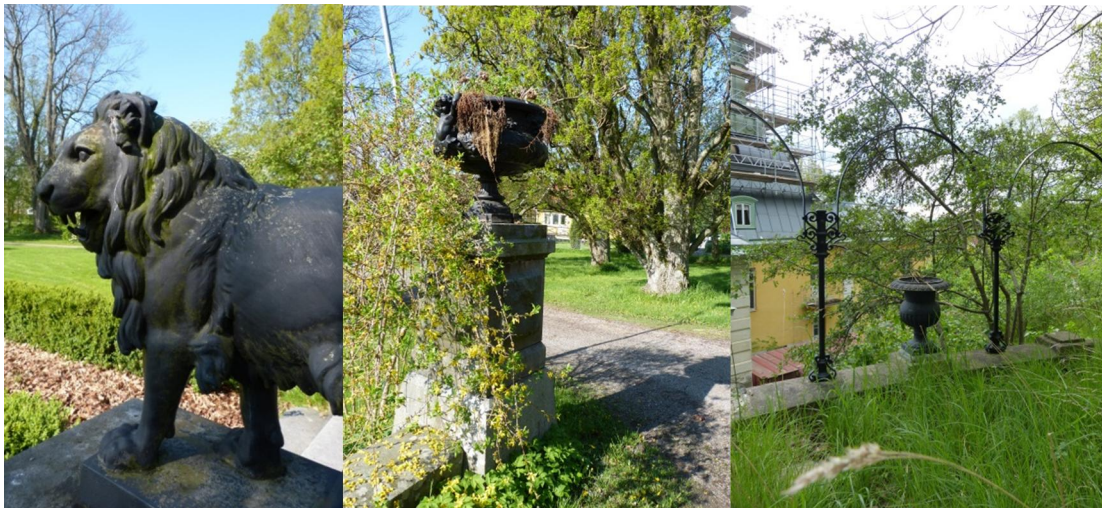
Gjutna järnskulpturer och järnkrukor tillverkade av Bolinders mekaniska verkstad återkommer runt om i parken.

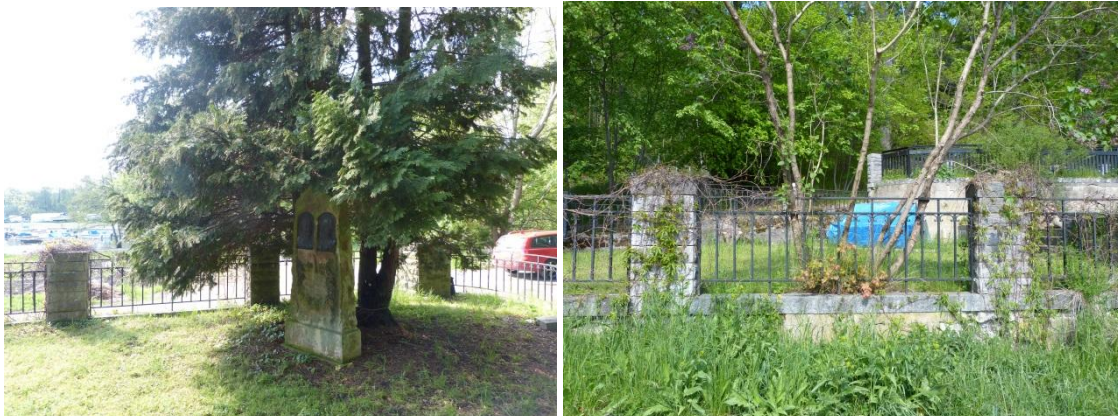
Tv. Det flyttade monumentet som finns med i fornminnesregistret står i Gula villands trädgård. Th. Gula villan omgärdas av en för området typisk mur av granit, betong och smidesräcke.

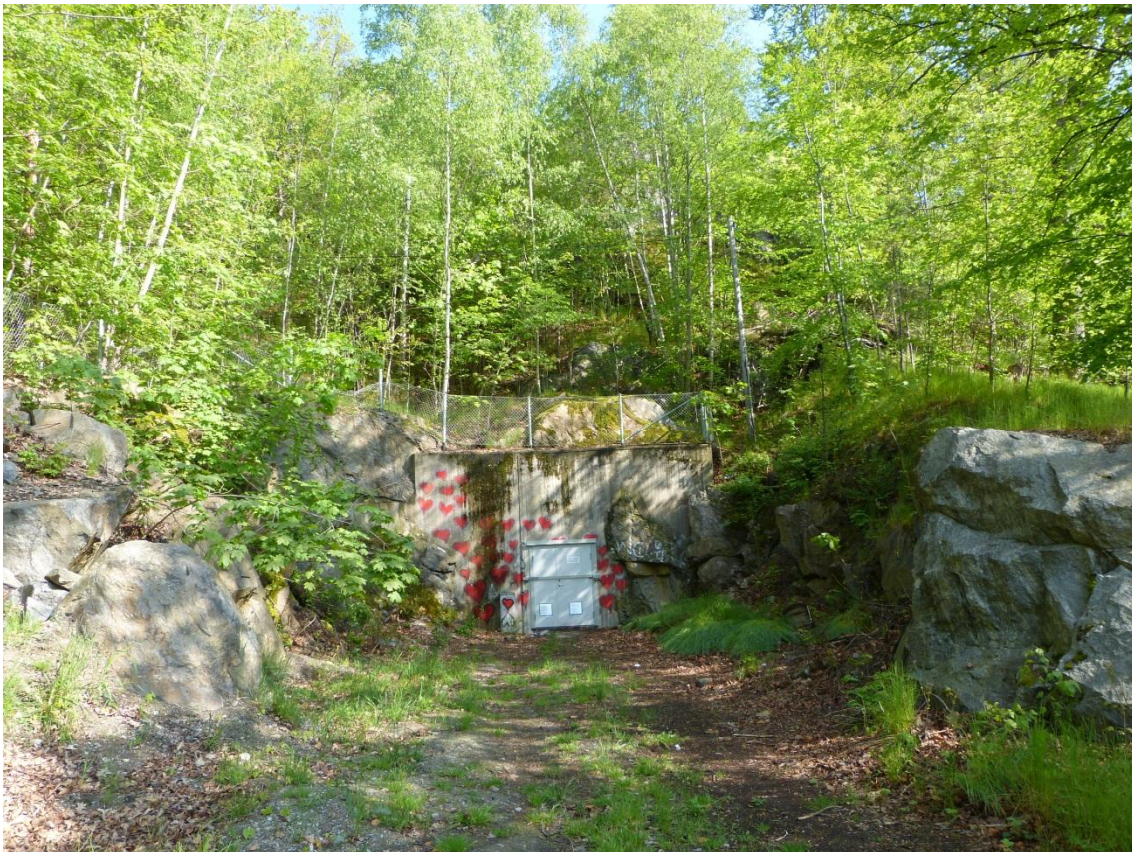
Dagens reningsverk ligger diskret placerat i konstfullt dekorerat bergum.
