PM Dagvattenutredning

Exploatering av fastigheten Tumba 8:455
Rådjursvägen, Botkyrka kommun

Rev, 2024-04-25

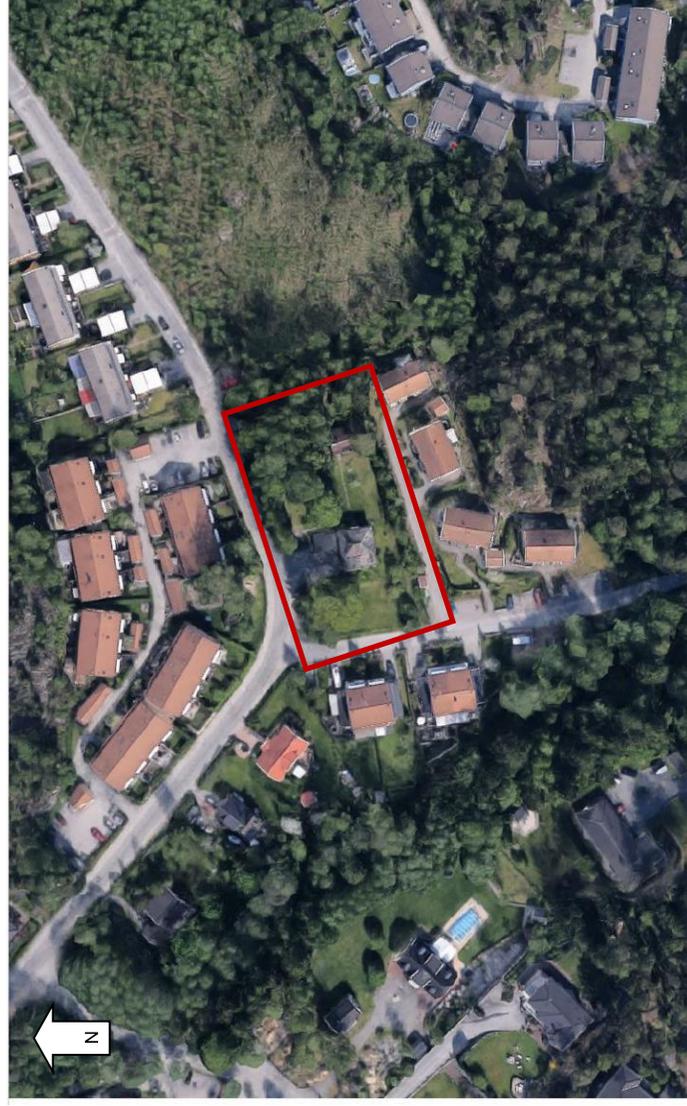
Figur 1. Fastigheten Tumba 8:455 före exploatering.

Fastigheten Tumba 8:455 är belägen i området Lövhölmens sydost om Tumba centrum. Den totala ytan på fastigheten är ca 2850 m² och ligger som en hörntomt i korsningen Lövhölmenvägen och Rådjursvägen. Ytan är idag delvis bebyggd med en större huskonstruktion om ca 200 m² samt några mindre ekonomibygnader. En liten mindre grusad yta finns framför bostadshuset om ca 200 m², resterande del av fastigheten består i princip enbart av permeabel mark.

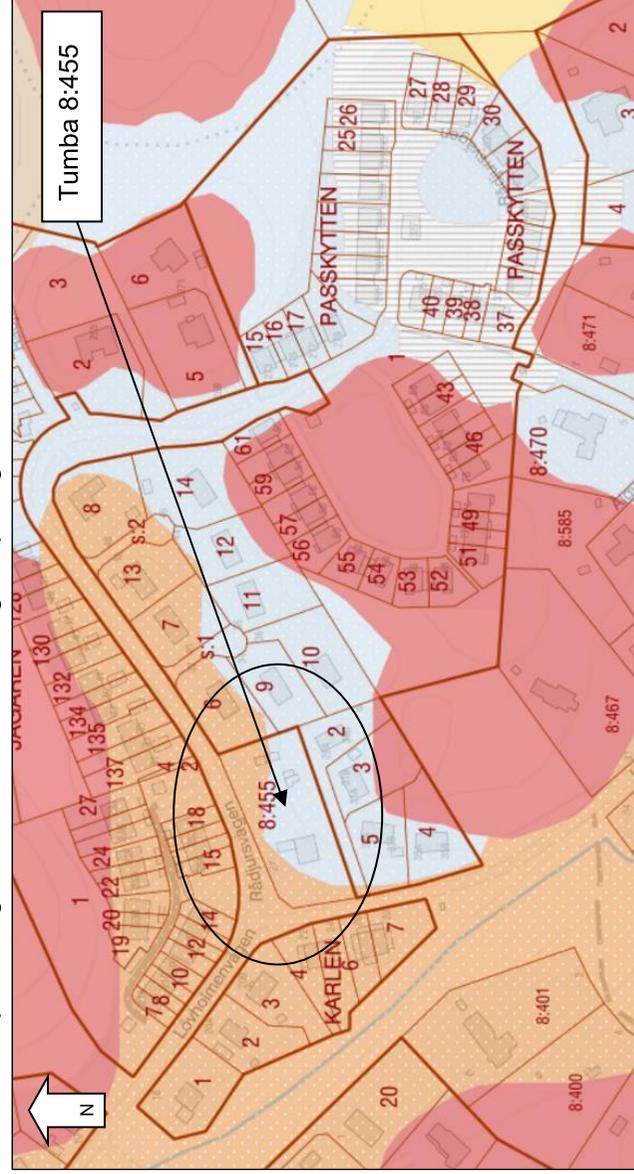
Figur 2. Jordartskartan visar att fastigheten Tumba 8:455 till övervägande del består av sandig morän.

Med jordartskartan från SGU konstateras att fastigheten Tumba 8:455 är lokaliserad i ett område med förekomst av berg. Av fastighetens topografi att döma är det troligt att berg kan förekomma vid schaktning under 3 m. Jordarten sandig morän dominerar på fastigheten med litet inslag av postglacial sand.

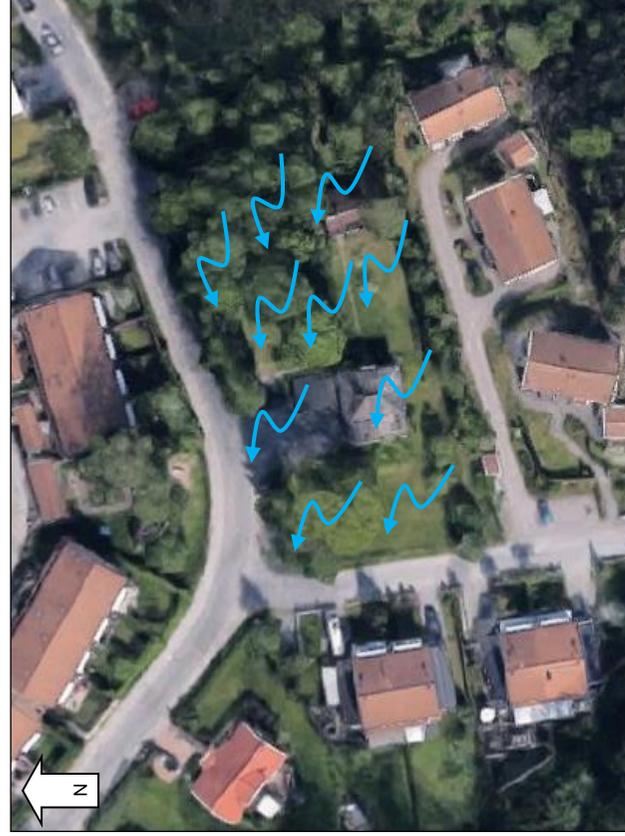
Figur 3. Flödesvägar för ytlig avrinning.

Fastigheten har idag en naturlig lutning i riktning mot tomtens nordvästra hörn. Ytlig avrinning från fastighetens hårdgjorda ytor sker i riktning mot Rådjursvägen. Befintlig anslutning till den allmänna dagvattenanläggningen finns vid befintlig grusad yta framför bostadshuset.

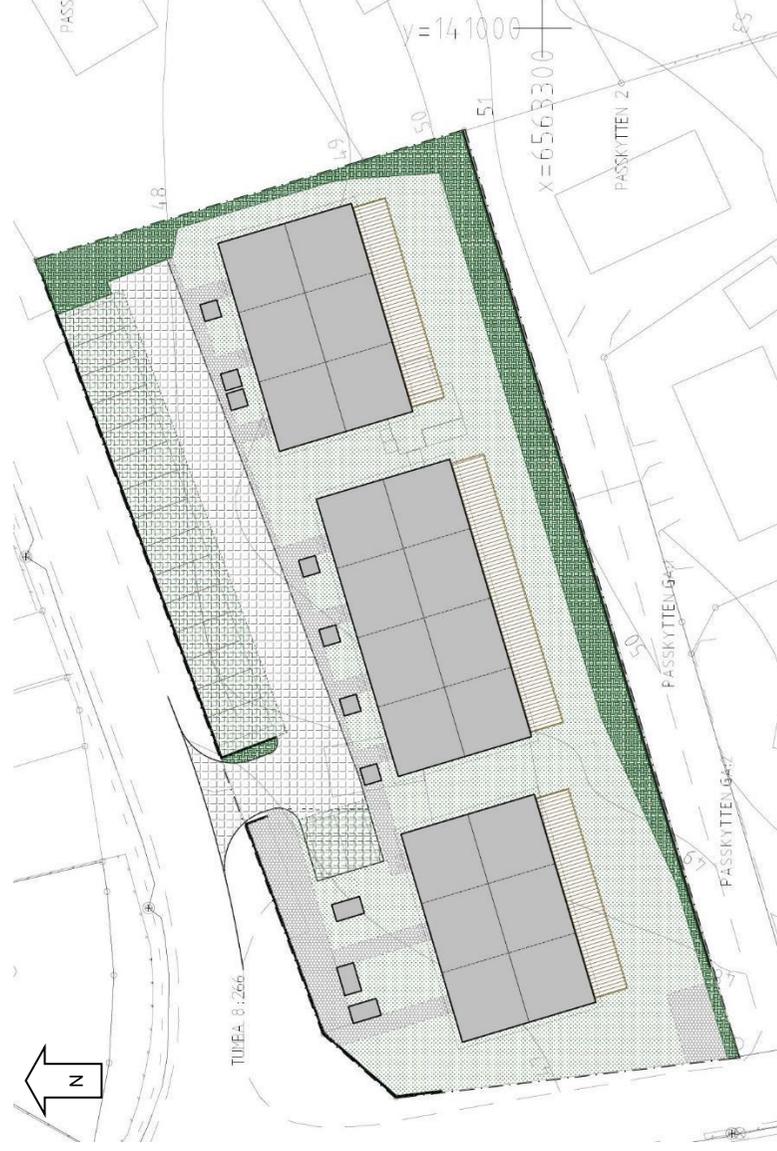
Figur 4. Situationsplan, Tumba 8:455 efter exploatering.

Fastighetsutveckling av Tumba 8:455 innebär byggnation av 10 bostäder i form av radhus fördelat på 3 huskroppar centralt placerade på tomten. I fastighetens norra del planeras en parkeringsyta med plats för 17 fordon. I figur 4 redovisas en situationsplan efter genomförd exploatering.

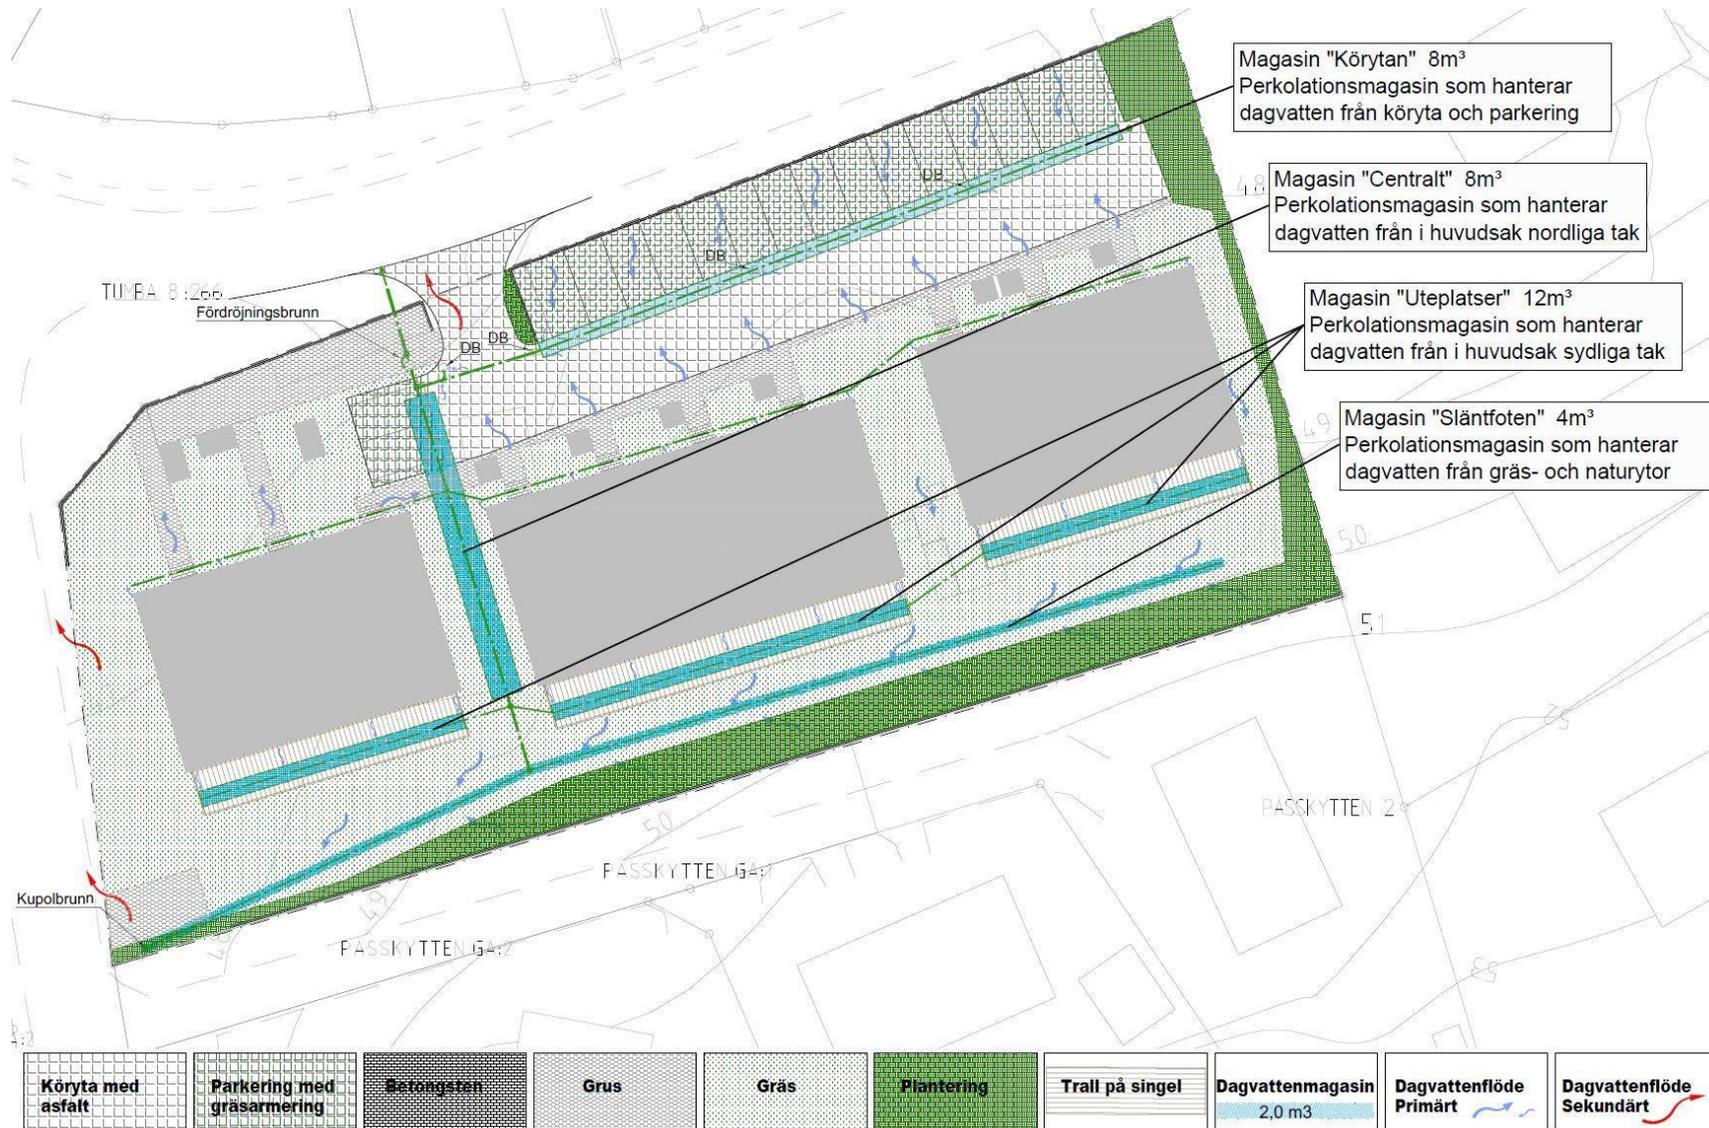
Figur 5. Föreslagen dagvattenantering för Tumba 8:455.

Det smutsigaste dagvattnet inom exploateringsområdet skapas inom fastighetens parkeringsytor. Samtliga parkeringsytor utformas därför med en genomsläpplig beläggning i form av gräsarmering, se figur 5 och bilaga 1 för mer detaljer

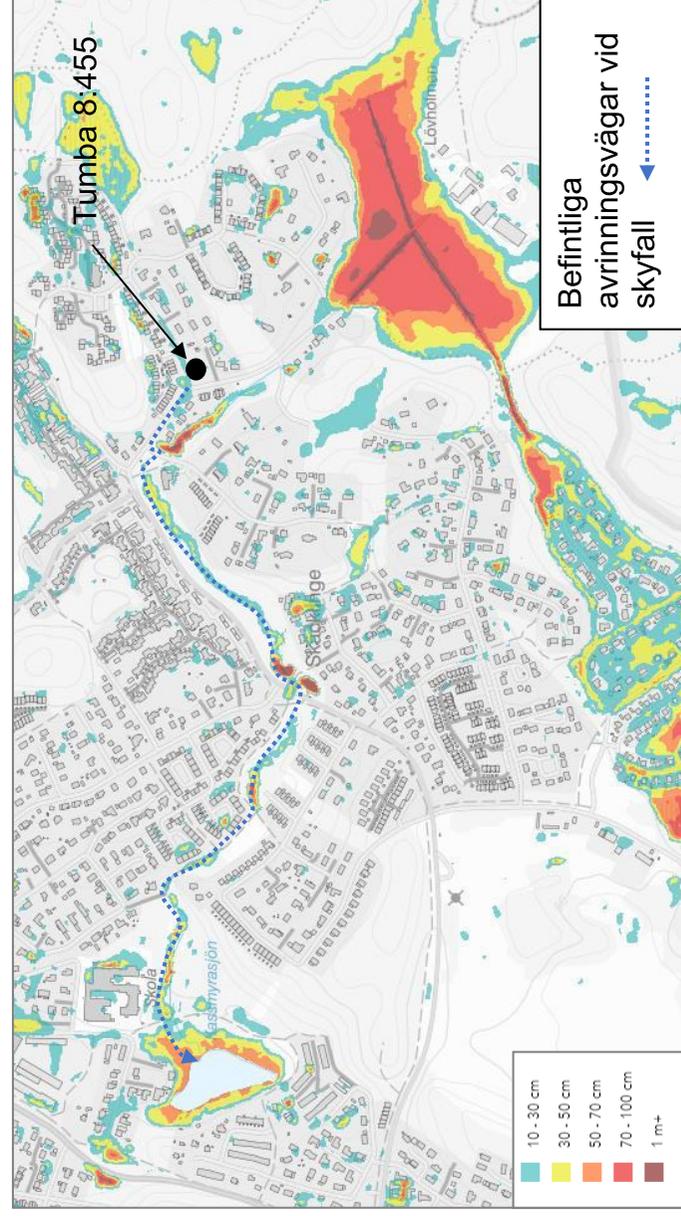
Figur 6. Länsstyrelsen skyfallskartering i området. Vattenansamlingar redovisas som vattendjup enligt bildens teckenförklaring.

I figur 6 redovisas resultat från Länsstyrelsen skyfallskartering där lågpunkter i landskapet indikerar var dagvatten ansamlas vid ett 100-årsregn med klimatfaktor 1,3. Befintliga avrinningsvägar från exploateringsområdet till Kassmyrasjön redovisas med pilar i bilden. Kassmyrasjön är recipient för dagvatten och ligger ca 1500 m från Tumba 8:455.

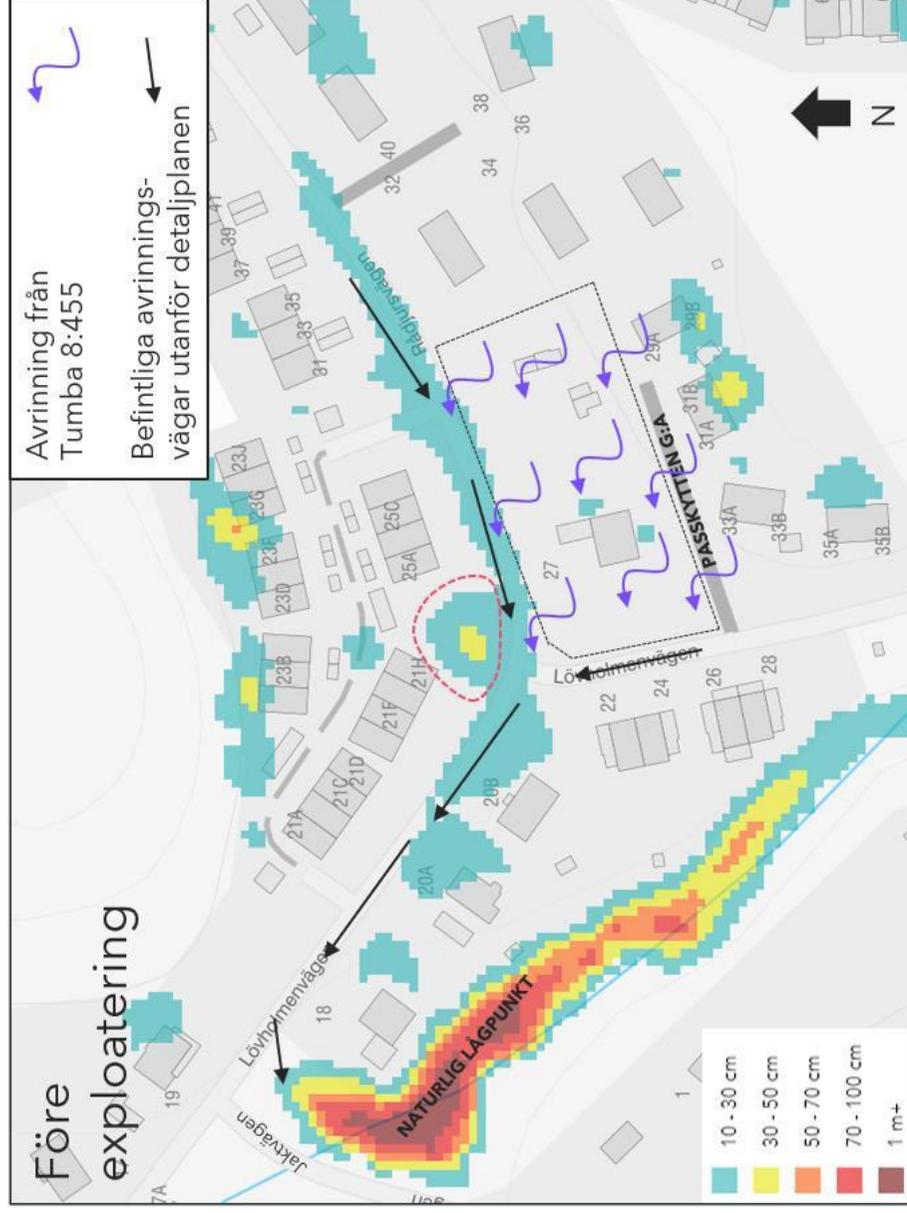
Figur 7. Skyfallskartering genomförd av Länsstyrelsen. Avrinningsvägar inom exploateringsområdet och utanför detaljplanen.

Baserat på Länsstyrelsens skyfallskartering konstateras att dagvatten avleds på ytan i nordvästlig riktning via Lövholmenvägen när det allmänna dagvattenledningsnätets kapacitet har uppnåtts. Vid korsningen Lövholmenvägen/Jaktvägen finns en naturlig lågpunkt där dagvatten kan evakueras på ett säkert sätt. Lågpunkten markeras i figur 7.

Hänsyn till gaturummets utformning längs Lövholmenvägen och Rådjursvägen har inte tagits i Länsstyrelsens skyfallskartering. Beräkningsresultatet i figur 7 baseras på NNH-data med rutnät 2x2 m. Upplösningen på indata gör att vissa delar av gaturummet exkluderas i beräkningen när effekterna av skyfall studeras på detaljnivå. Att vattendjupet i inringat område uppgår till så mycket som 30–50 cm vid 100-årsregn kan därför diskuteras.

Bedömningen görs således att risken för översvämning i korsningen inte bör förvärras med den planerade bebyggelsen då avrinning sker vidare via Lövholmsvägen till den naturliga lågpunkten (se figur 7). För att ytterligare säkerhetsställa denna avrinning längs vägen kan kantstenen höjas på norra sidan och eventuellt kompletteras på den södra sidan för att minska risken för översvämning från Rådjursvägen till intilliggande bostäder.

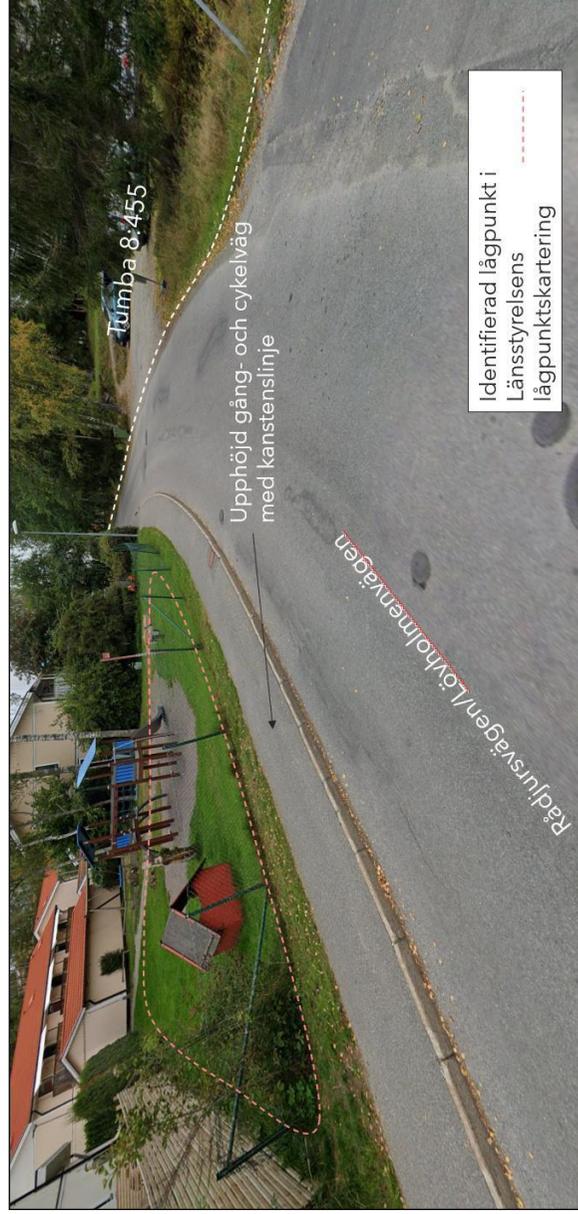
Figur 8. Redovisad lågpunkt i Länsstyrelsens skyfallskartering är idag en lekplats. Gång- och cykelväg längs Rådjursvägen/Lövholmenvägen är upphöjd över körbanan med betongkantstener.

I figur 8 redovisas en bild av förutsättningarna kring i korsningen Lövholmenvägen/Rådjursvägen. Översvämningsytan markeras med röd streckad linje.

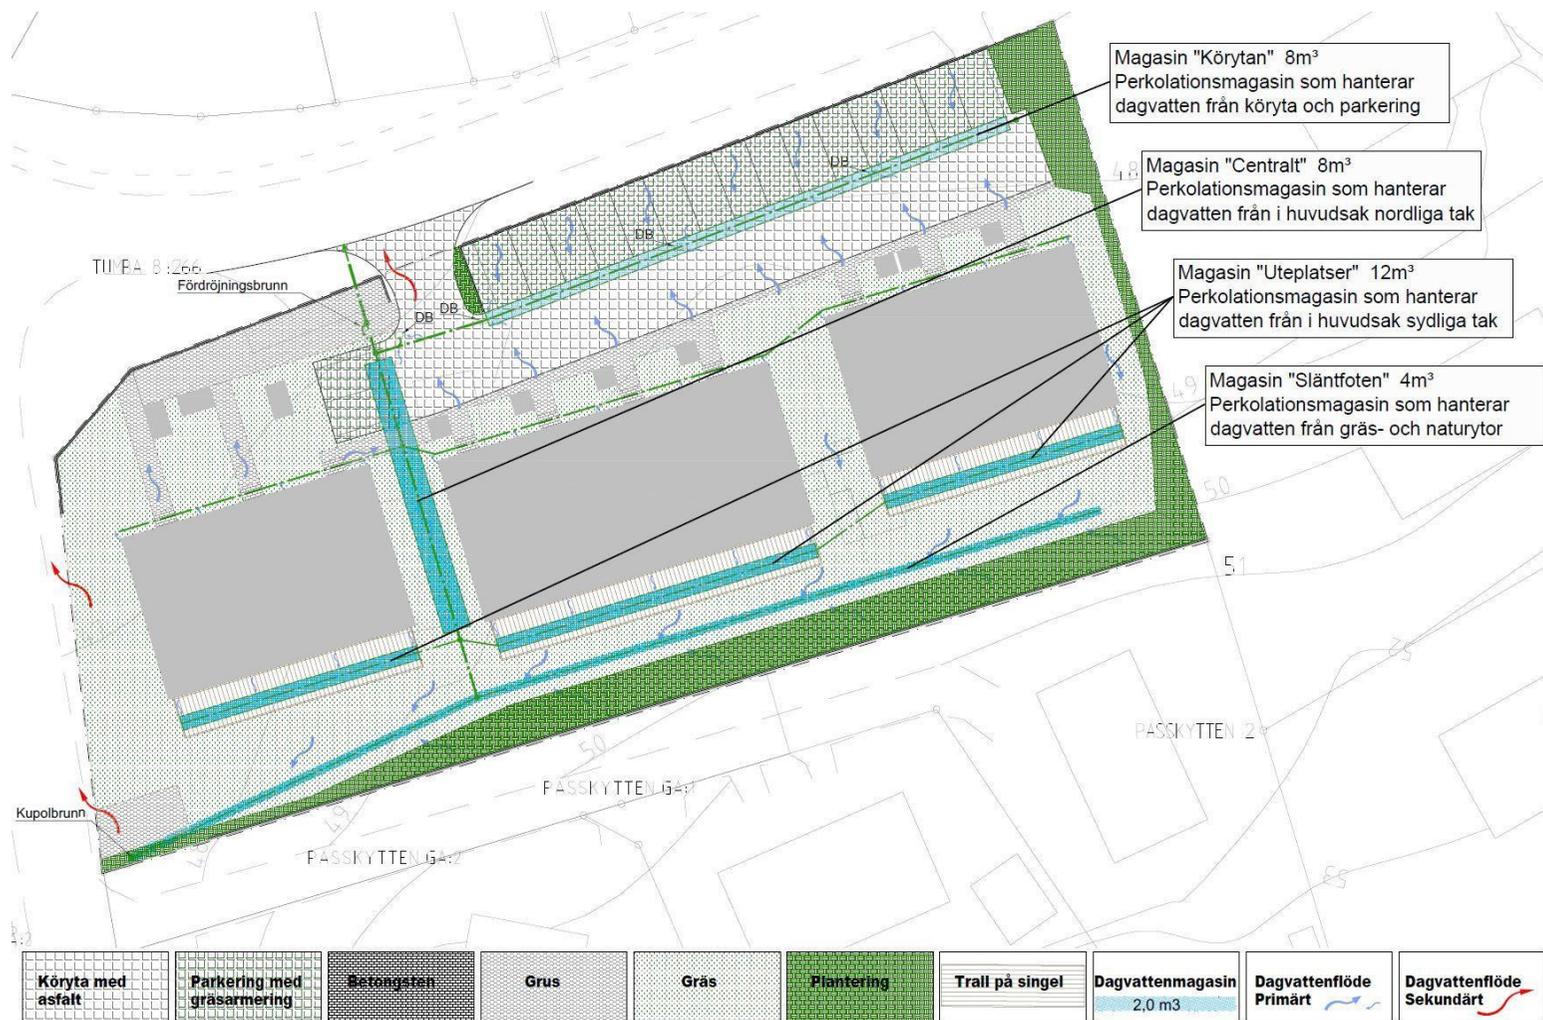
Figur 9. Avrinningsvägar efter exploatering med vald dagvattenhantering.

Makadamdiket och dräneringsledningen avslutas i fastighetens sydvästra hörn där en kupalbrunn placeras i en urskålning i planerad grönyta. En anvisning i marken från lågpunkten innebär att dagvatten kan avledas mot Lövholmenvägen på ett säkert sätt. Denna åtgärd innebär att ytvatten från söder omhändertas och fördröjs inom detaljplanen i händelse av skyfall. I figur 9 redovisas primära och sekundära avrinningsvägar efter exploatering med vald dagvattenhantering.

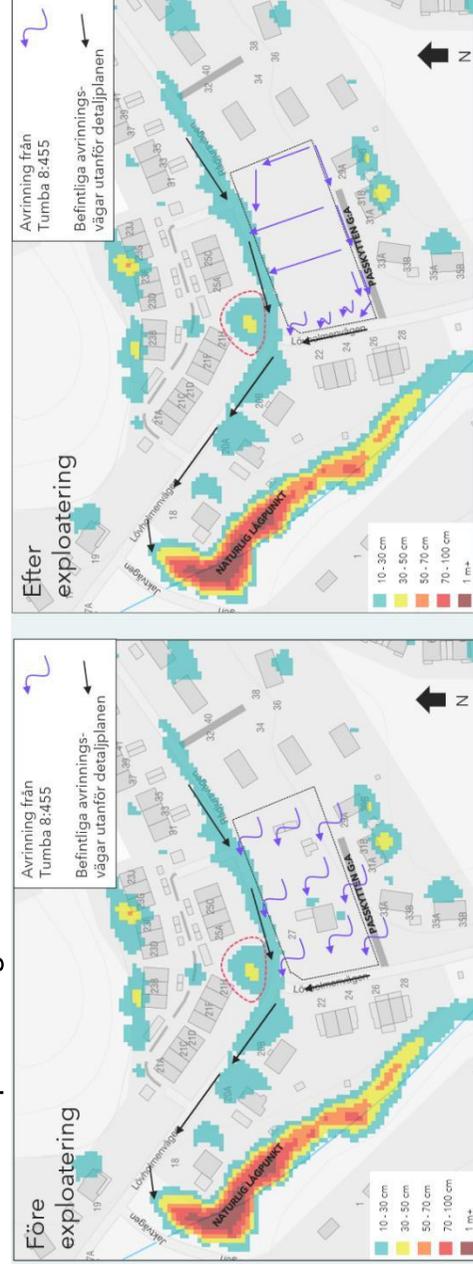
Figur 10. Förändring av avrinningsvägar inom Tumba 8:455 före och efter exploatering.

Efter exploatering ökar andelen hårdgjorda ytor på fastigheten i jämförelse med befintlig situation. I figur 10 redovisas en jämförelse mellan avrinningsvägarna före och efter exploatering av Tumba 8:455.
