PM Trafikutredning

Rådjursvägen / Lövholmenvägen

Exploatering av fastigheten Tumba 8:455, Botkyrka kommun

Rev. 2024-04-25

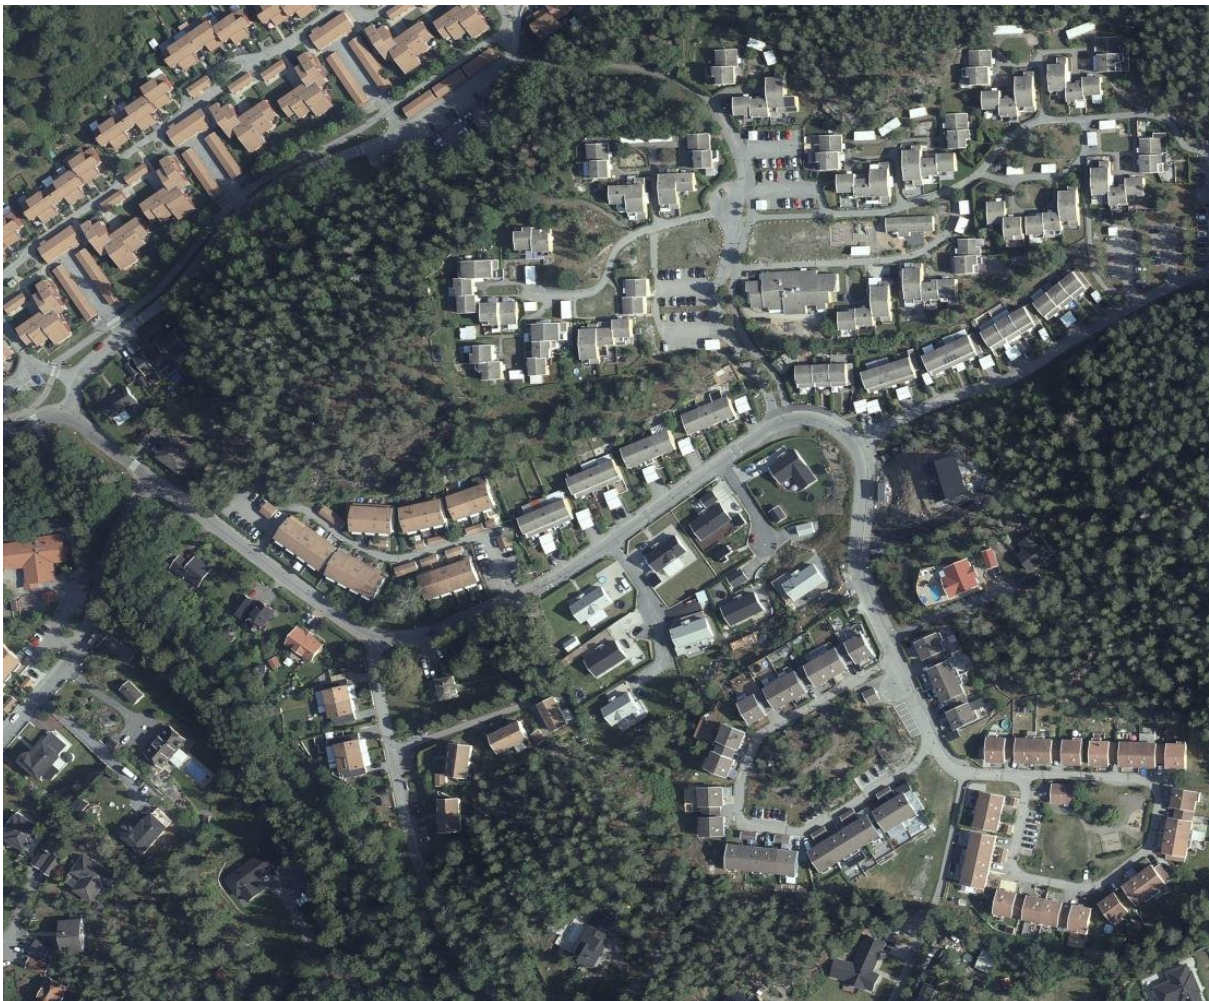
Områdets befintliga utformning. Ortofoto från Lantmäteriets visningstjänst.

Idag består platsen som avses bebyggas av en bebyggd villatomt. Omkringliggande bebyggelse består av blandade radhus- och villabostäder. Längre in på Rådjursvägen finns även en förskola, likaså vid Jaktvägen. I Lövhölmenvägens södra ände ligger Lövhölmens gård. Lövhölmenvägen utgör enda infarten till ca 264 bostäder samt två förskolor. Tillfart till området sker via Störvretsvägen och Skäcklingevägen mot norr respektive söder.

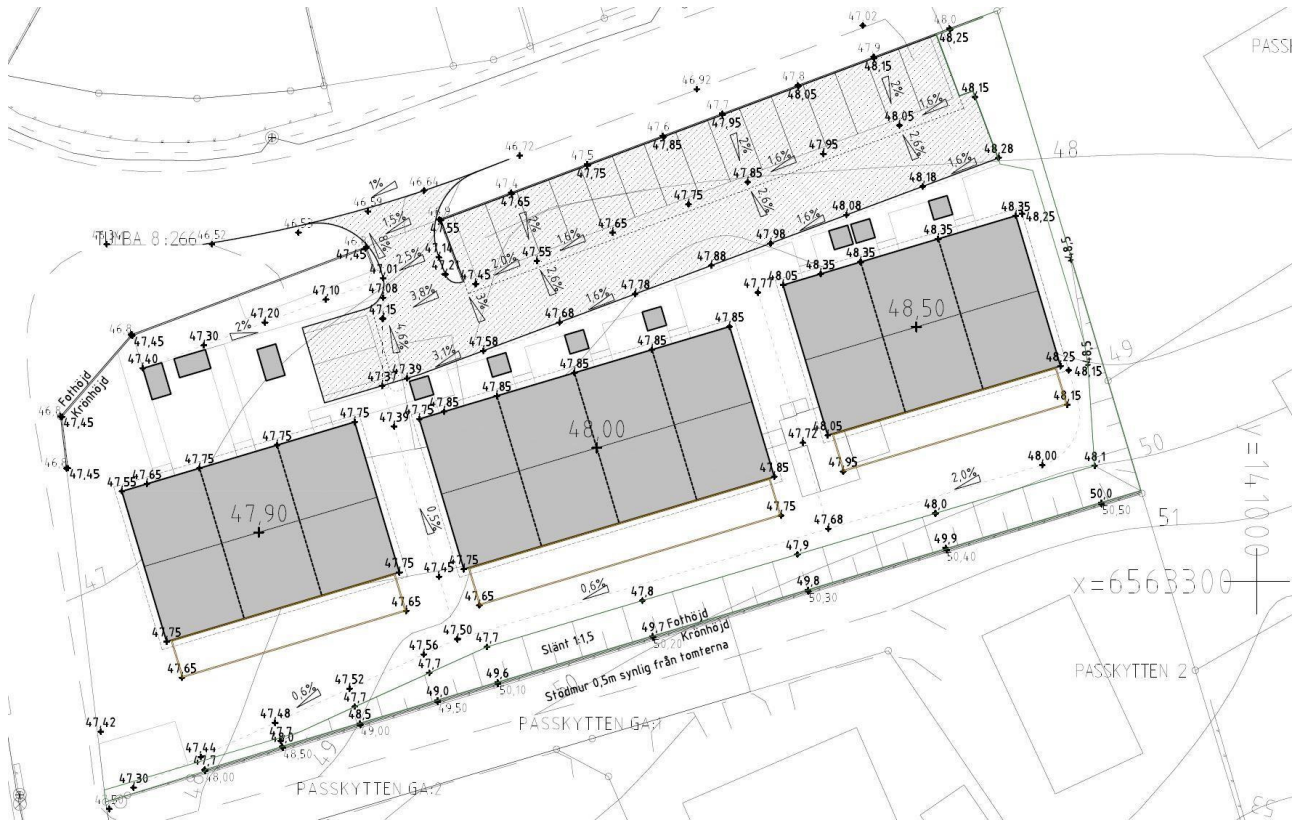
Föreslagen höjdsättning för planerad bebyggelse

Tillgängligheten på tomten kan bli god för rörelsehindrade med hanterbara höjdskillnader och tillräcklig bredd på gemensamma ytor och gångstråk. Tillgängligheten till trottoaren på lokalgatan begränsas av att nedsänkt kantsten saknas. Trottoaren har bitvis en bredd som i kombination med växtlighet gör den för smal för att anses ha god standard.
